Rehabilitación Puente Sobre el Río Súnuba

Vía Guateque- Guayatá, Departamen-
to de Boyacá

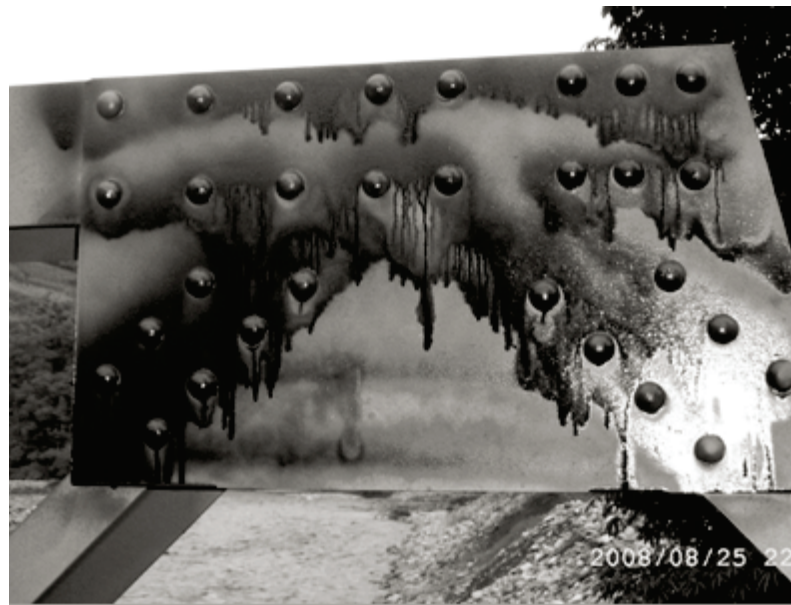
FIGURA 1. APLICACIÓN DE LA TINTA REVELADORA DE FISURAS EN EL METAL.
Fuente: Autora del proyecto

Como última parte del ensayo, se aplicó la tinta reveladora como se muestra en la figura 1 y se extrajo la tinta penetrada en la superficie defectuosa. Entonces, se descubrieron los daños en el elemento de estudio. La aplicación de esta tinta se dejó reposar entre 5 a 10 min aproximadamente gracias a lo cual se descubrieron muy bien las irregularidades existentes. En este momento se pudo examinar la superficie visualmente y de esta manera se detectaron las indicaciones de fisuras o poros presentes en el elemento. También, se efectuaron ensayos no destructivos consistentes en esclerometría a los estribos y a la placa, con esclerómetro, para conocer la resistencia a la compresión del concreto. Así mismo, se hizo una prueba de carbonatación con fenolftaleína.

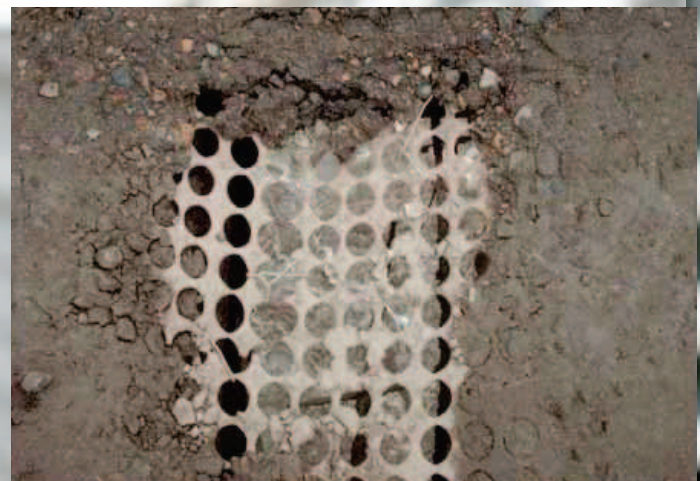
FIGURA 2. DETERIORO DE LA PLACA.
Fuente: Autora del proyecto

Conociendo el estado actual en que se encontraba el puente, se pudo ver que la losa se encuentra en estado crítico, tal como se muestra en la figura 2. Su proceso de deterioro, en el cual se formaron baches y no tenía rigidez adecuada para distribuir las cargas móviles en las vigas longitudinales, le impide proporcionarle una superficie de rodadura uniforme al puente, causándole impactos a la estructura metálica, los cuales pueden producir el colapso total de ella y se generaría una gran pérdida económica al tener que construir un nuevo puente, con un aislamiento prolongado de las actividades económicas de la provincia.

Los daños en la estructura se presentaron en el concreto y el acero de refuerzo. Las lesiones que se presentaron fueron de tipo químico, seguidas de las lesiones físicas y mecánicas. La lesión química que más se presentó fue la oxidación y de corrosión en las barras de acero. La lesión física más representativa es la misma que se presentó en la estructura metálica. La lesión de tipo mecánico más importante en la placa fue el desprendimiento. De igual manera, se incluye como causa indirecta la mano de obra mal trabajada, pues en el momento de fundir la placa no se dejó suficiente espacio entre la formaleta y el refuerzo transversal y longitudinal de la placa, ocasionándose una gran exposición de las varillas que actualmente están sufriendo un proceso continuo de corrosión.

Otra causa indirecta es la calidad de los materiales. En este caso se hace referencia a la calidad del concreto de la placa, pues no tuvo la suficiente resistencia para soportar el paso más frecuente de vehículos pesados. Aquí también se incluye como causa indirecta las deficiencias de diseño, pues la placa presenta un espesor de 8 cm a 10 cm considerándose insuficiente para resistir el tránsito de los vehículos.

Se dedujo que la placa de piso del puente no cumple con los requerimientos del Código Colombiano de Diseño Sísmico de Puentes 1995. El espesor de 12 cm no era suficiente para soportar los esfuerzos producidos por las cargas vehiculares, por lo cual la losa se agrietó hasta llegar a deteriorarse.

Para lograr lo expuesto anteriormente y también para proteger la estructura metálica del agua, fue conveniente plantear una solución alternativa para construir una losa maciza en concreto reforzado de 17 cm de espesor, previa la reparación de las vigas del sistema de piso y la instalación de conectores de cortante. Para construir la nueva placa se utilizará concreto de resistencia mínima a la compresión a los 28 días de 3000 psi y acero de refuerzo con resistencia a la fluencia de 60.000 psi. El refuerzo principal se debe instalar perpendicular al tráfico.
