# Vulnerabilidad y Patologías

## en centros de salud, un caso específico de Boyacá

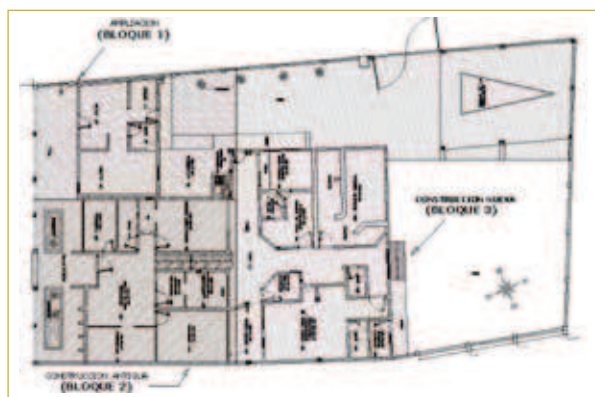
FIGURA1. ZONIFICACIÓN BLOQUES CONSTRUCTIVOS. Tomado del primer estudio de vulnerabilidad sísmico del centro de salud de Tópaga. Empresa Social del Estado San Judas Tadeo, 2009.
