Estudio Patológico Preliminar

del edificio Santo Domingo
Universidad Santo Tomás, Seccional Tunja

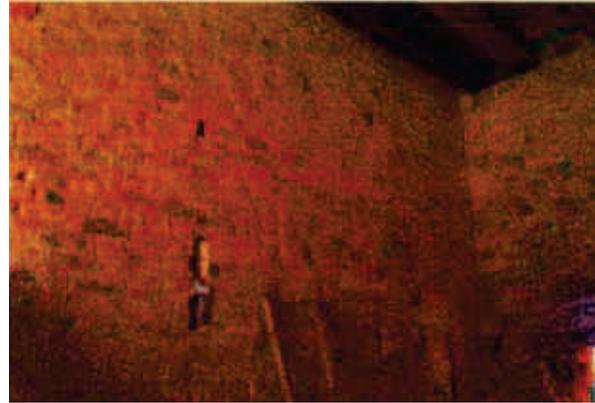
FOTOGRAFIA 2.
MUROS EN LADRILLO, REMODELACIÓN DE LOCAL, BLOQUE C
Fuente: Fotografía tomada por Ruth Martínez
