# Daños Estructurales

Estudio de daños estructurales y no estructurales de las viviendas ubicadas sobre el eje vial de la Avenida Los Patriotas.

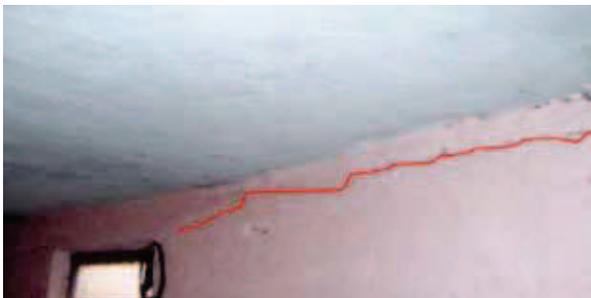
#### DETALLE DE DAÑO: DAÑO LEVE

Mortero agrietado y fisurado en la parte superior e inferior de las uniones. No se presentan grietas en las unidades de mampostería.

#### REHABILITACIÓN DE LA EDIFICACIÓN:

Requiere Intervención menor, que consiste en reparaciones cosméticas, tales como pañete, reparación de juntas de mortero e inyección de grietas con epóxico.

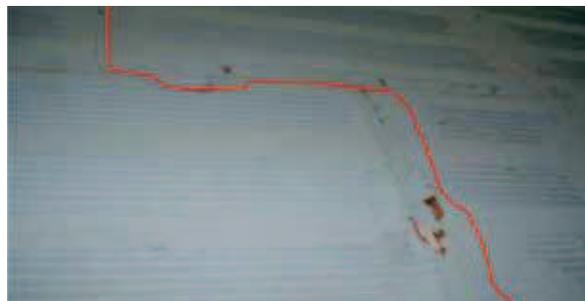
#### DETALLE DE DAÑO: DAÑO LEVE

Grietas en forma escalonada pero no continuas a través del muro. Se han iniciado pero no hay desplazamiento horizontal. Grietas diagonales pequeñas en unidades de mampostería, en un poco menos del 5% de las hiladas.

#### REHABILITACIÓN DE LA EDIFICACIÓN:

Requiere Intervención menor, que consiste en reparaciones cosméticas, tales como pañete, reparación de juntas de mortero e inyección de grietas con epóxico.

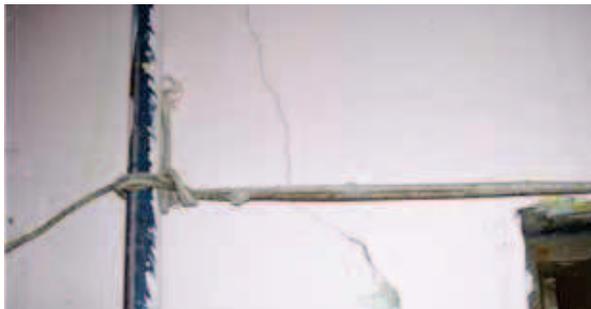
#### DETALLE DE DAÑO: DAÑO MODERADO

Grietas diagonales en el muro, muchas de las cuales van a través de las unidades de mampostería con grietas de ancho menor a 6 mm. Las grietas diagonales llegan a alcanzar las esquinas. No se presentan roturas o fisuras en las esquinas del muro.

#### REHABILITACIÓN DE LA EDIFICACIÓN:

Pueden aplicarse medidas de reforzamiento tales como construcción de vigas y columnas de confinamiento en concreto reforzado, confinamiento de aberturas y revestimiento estructural, mediante fibras compuestas

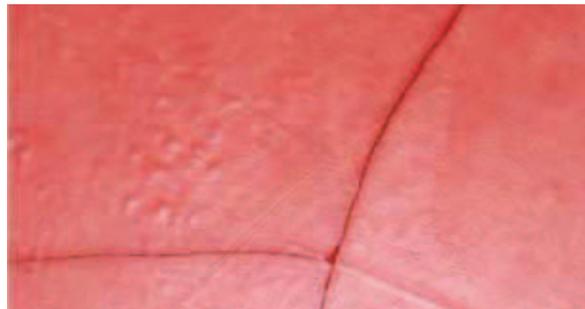
#### DETALLE DE DAÑO: DAÑO MODERADO

Grietas en la placa de piso, las cuales se presentan en ambas direcciones, en un área moderada.

#### REHABILITACIÓN DE LA EDIFICACIÓN:

Reemplazo de piso por otro reforzado para evitar la fisuración

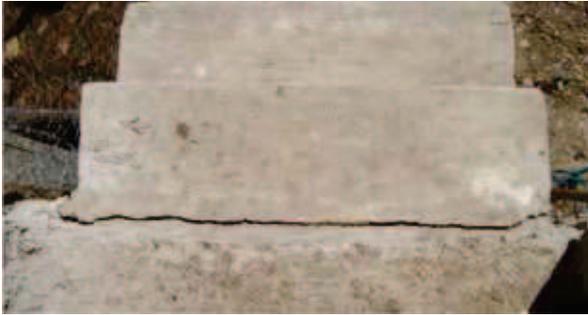
DETALLE DE DAÑO:

#### DAÑO MODERADO

Grietas horizontales en las juntas, indican que ha ocurrido un desplazamiento horizontal, a lo largo de las grietas y se crean aberturas en las juntas de 6 mm

#### REHABILITACIÓN DE LA EDIFICACIÓN:

Costura de la grieta con barras de refuerzo.

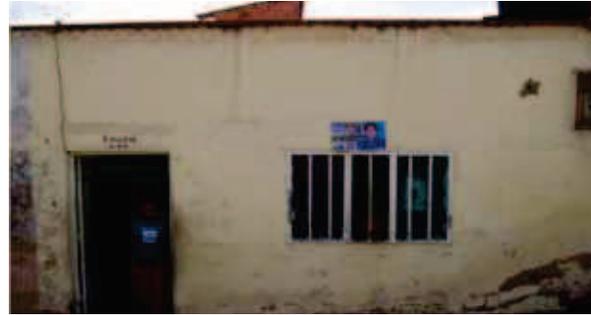
DETALLE DE DAÑO:

#### DAÑO MODERADO

Predominan grietas verticales y mortero fisurado a través del muro. Se presentan grietas que atraviesan las unidades de mampostería.

#### REHABILITACIÓN DE LA EDIFICACIÓN:

Pueden aplicarse medidas de reforzamiento tales como construcción de vigas y columnas de confinamiento en concreto reforzado, confinamiento de aberturas y revestimiento estructural, mediante fibras compuestas

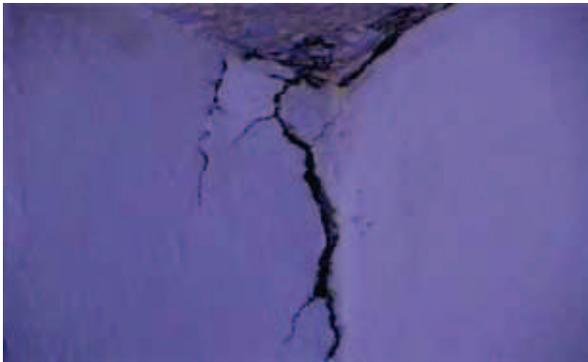
DETALLE DE DAÑO:

#### DAÑO SEVERO

Posible movimiento en el plano o fuera de él, en la parte superior e inferior del muro. Unidades de mampostería rotos y fisurados en las esquinas del muro.

#### REHABILITACIÓN DE LA EDIFICACIÓN:

La medida por aplicar es el remplazo de los muros.

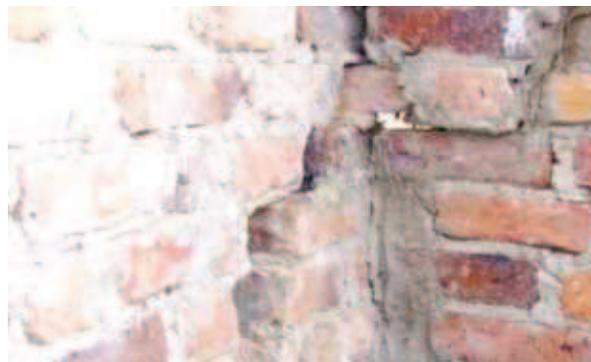
DETALLE DE DAÑO:

#### DAÑO SEVERO

Se presentan grandes desplazamientos horizontales a lo largo de la grieta. Grietas diagonales en la base del muro que pueden atravesar las unidades de mampostería. Algunas de ellas pueden generar rotura de partes de la mampostería.

#### REHABILITACIÓN DE LA EDIFICACIÓN:

La medida por aplicar es el remplazo de los muros.
