Índice de condición del pavimento de la vía Los Hongos - San Francisco - Glorieta, Tunja. Usando las metodologías Vizir y PCI*

L'esprit Ingénieux Tunja - Colombia V 3 pp. 61- 71 enero - diciembre 2012

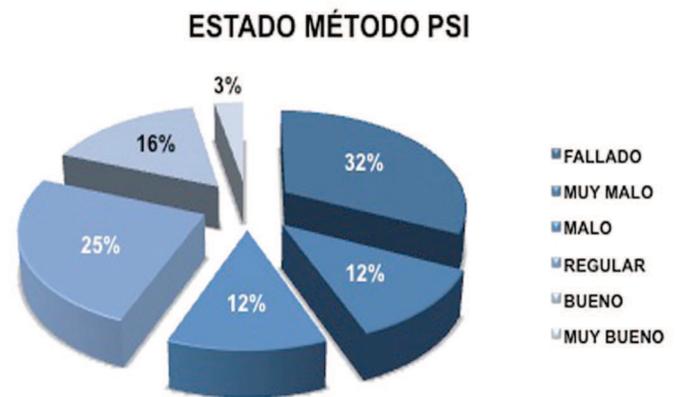
FIGURA 1. ESTADO DE LAS UNIDADES DE MUESTREO (PORCENTAJES)

De acuerdo con la información del cuadro II, se pueden apreciar las 57 unidades de muestreo, su estado y el porcentaje que éste ocupa sobre el total de unidades. La zona posee 6 tipos de estado representados así: 540

metros en estado fallado que corresponden aproximadamente al 31%, 210 metros en muy mal estado, correspondiente a cerca del 12%, 210 metros en mal estado, correspondiente al 12% aproximadamente, 420 metros en regular estado, correspondiente a cerca del 24%, 270 metros en buen estado, correspondiente al 15%, 60 metros en muy buen estado, que corresponde aproximadamente al 3%, y no se presentan sectores en excelente estado.

Según esta clasificación en la vía predomina la condición de fallado. Gráficamente se expresa en la figura 1.

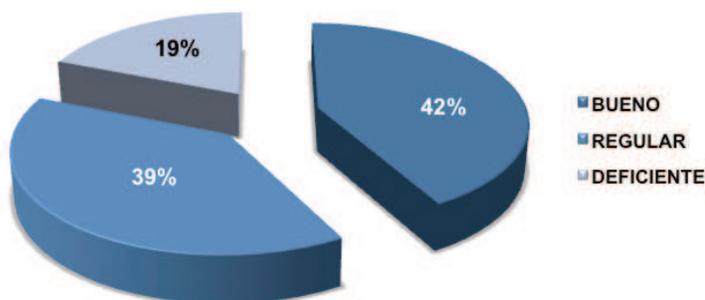
FIGURA 2. ESTADO DE LAS UNIDADES DE MUESTREO (PORCENTAJES)

El cuadro IV, se pueden apreciar 57 unidades de muestreo, su estado y el porcentaje que éste ocupa sobre el total de unidades. Se tiene 720 metros en buen estado, que representa aproximadamente el 42% de la zona de estudio, 660 metros en regular estado, que representa cerca del 38% y 330 metros en deficiente estado que equivale a cerca del 19% de la zona de estudio. Gráficamente se expresa en la figura 2.

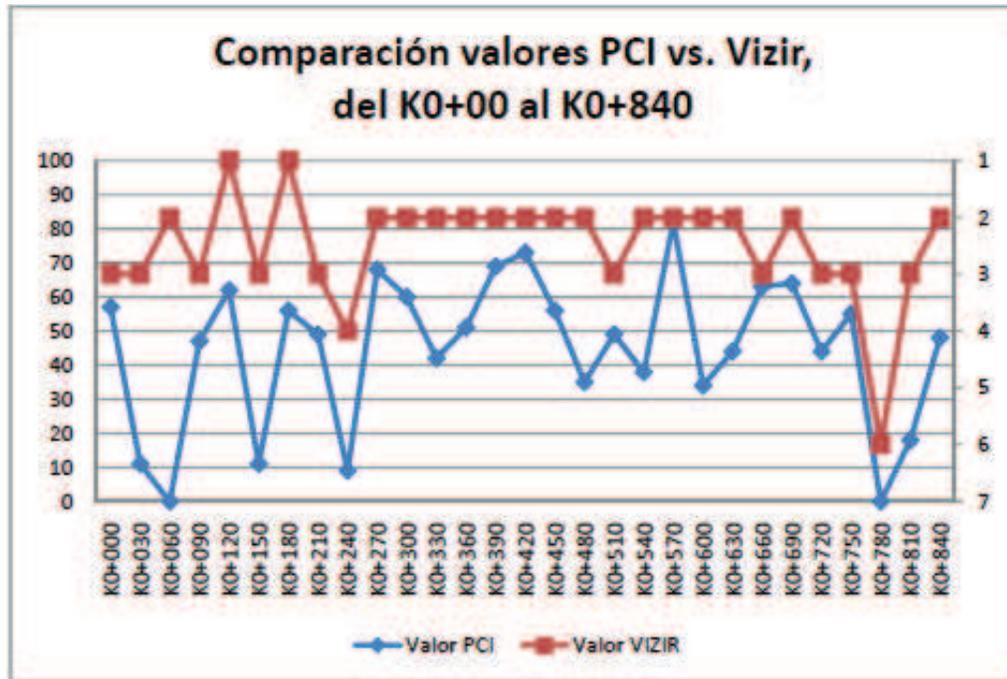
FIGURA 3. COMPARACIÓN VALORES PCI VS VIZIR, DEL K0+000 AL K0+840

A continuación se comparan las dos metodologías en las figuras 3 y 4, en eje izquierdo los valores de PCI y en el eje derecho los valores de Vizir. Se puede apreciar una tendencia muy similar entre ambos métodos.

Del análisis gráfico apreciar que existen sectores homogéneos para las dos metodologías empleadas en este estudio, básicamente las diferencias radican en los valores de los rangos según el estado del pavimento.

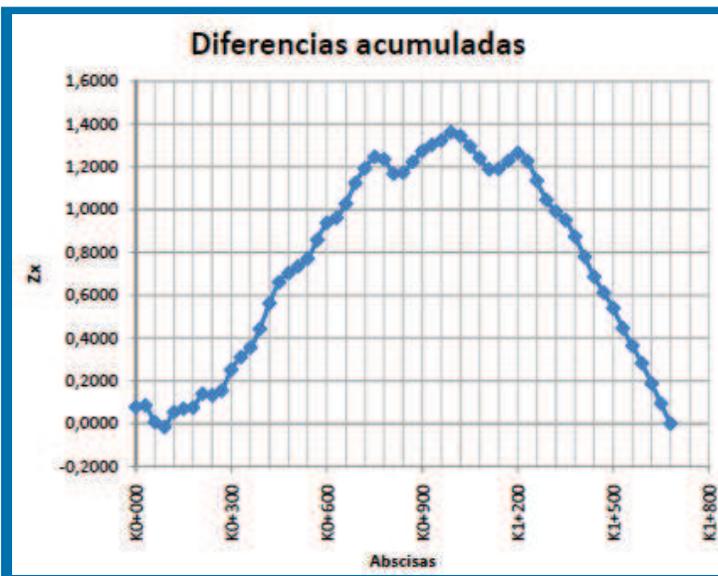
FIGURA 5. DIFERENCIAS ACUMULADAS POR PCI

Se llevó a cabo la sectorización de los tramos mediante las diferencias acumuladas para cada metodología aplicada al área de estudio, para la unidad de muestreo 30 metros. En la figura 5, se pueden apreciar los 10 sectores en los que se puede dividir el tramo de la vía de estudio teniendo en cuenta las diferencias acumuladas al aplicar la metodología PCI.

Del análisis de la figura 5, se establecieron los valores del promedio, la desviación estándar y el coeficiente CV, para cada uno de los sectores identificados, los cuales se plasman en el cuadro V, estableciendo los tramos que poseen una condición de pavimento homogénea a lo largo de la vía del estudio.

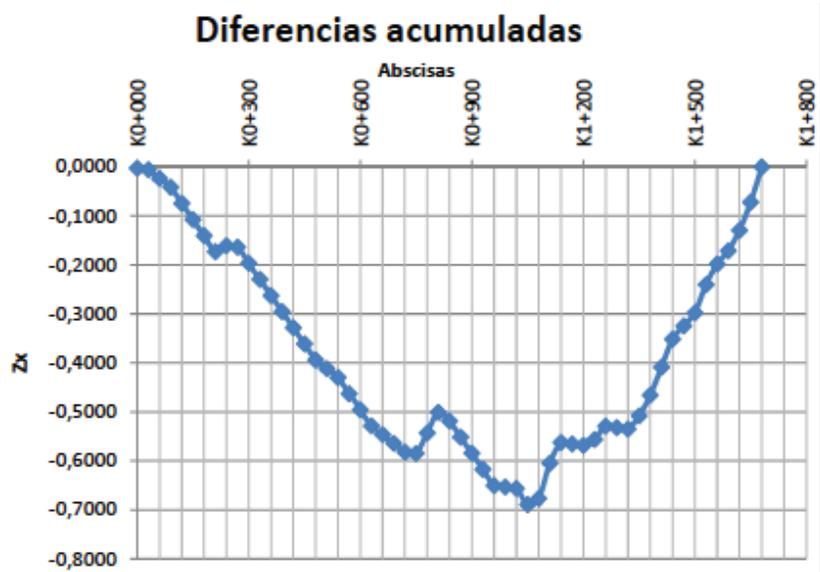
FIGURA 6.
DIFERENCIAS
ACUMULADAS POR
VIZIR

En la figura 6, se aprecian los 9 sectores en los que se divide el tramo de la vía de estudio teniendo en cuenta las diferencias acumuladas al aplicar la metodología Vizir. Del análisis de la figura 6, se establecieron los valores del promedio, la desviación estándar y el coeficiente CV, para cada uno de los sectores identificados, los cuales se plasman en el cuadro VI, estableciendo los tramos que poseen una condición de pavimento homogénea a lo largo de la vía del estudio.
