Caracterización de Materiales para Establecer Profundidad de Falla en Deslizamientos Traslacionales Tipo Creep o Reptación.

Bernal Villate Andrés Felipe
Ramírez Oscar

BERNAL VILLATE. Andrés Felipe
Universidad Pedagógica y Tecnológica de Colombia,
Servicios de Ingeniería LTDA
andresfelipe.bernal@uptc.edu.co
Ingeniero Civil

RAMIREZ. Oscar
Universidad Pedagógica y Tecnológica de Colombia,
oscar.ramirez@uptc.edu.co
Magister en Geotecnia

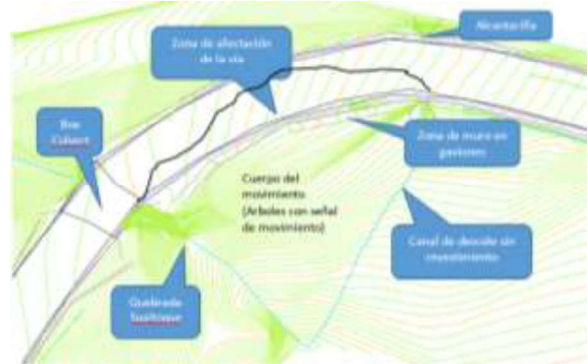
Figura 2. Sitios de afectación del movimiento y localización de cauces

El movimiento del terreno, que se presenta en la zona de estudio, corresponde a un movimiento lento de la superficie, que afecta un área en la que está involucrado parte del corredor de la vía. Este movimiento se puede describir como un deformación plástica de una capa de la capa más superficial del terreno, y puede ser clasificada como una reptación, la cual se evidencia en toda la longitud de la vía afectada, representada por

deformaciones y agrietamientos en la carpeta de rodadura, los cuales se presentan en una longitud de aproximada de 50m, los cuales cubren la zona delimitada por los cauces de agua y la zona de ingreso y salida del movimiento.

Respecto a la longitud de la zona de movimiento, medida de forma perpendicular a la vía, se encuentra en el rango de 35.00 m, a 40 m, por lo que se tiene que el fenómeno cubre un área considerable. A pesar de que se presentan algunas zonas de la ladera en donde se observan deformaciones excesivas, en la superficie de la vía, no se tiene presencia de escarpes principales o secundarios, en la figura 3 se presenta una planta del sector en estudio, donde se ha delimitado la zona afectada por movimientos descritos, localizando las zonas de deformaciones excesivas, zonas donde la vegetación presenta señales de movimientos lentos, longitud afectada de la vía, localización de estructuras de drenaje y contención involucradas en el área en movimiento, canales de desagüe de las aguas lluvias.

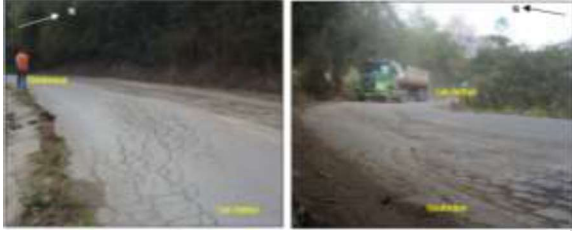
Figura 4. Vista general del Movimiento
Fuente: Servicios de ingeniería Limitada

En las fotografías de la figura 4 se muestra la carpeta de la vía, un patrón de fisuras longitudinales, paralelos al borde de la vía, y donde se puede

apreciar el hundimiento de la cuneta del borde externo de la vía, desprendida de los materiales de la estructura del pavimento.

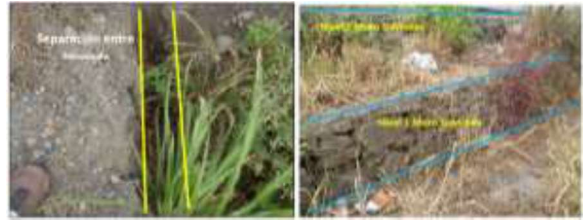
Figura 6. Condiciones de las obras de la zona
Fuente: Servicios de ingeniería Limitada

Una condición de importancia para el sector en estudio, sobre el borde externo de la vía, para el control del movimiento se realizó la construcción de un muro de contención con gaviones, en dos niveles, estos localizados en el margen derecho de la vía en sentido del abscisado, cuya finalidad es el confinamiento del material de la vía, como también para el control del movimiento descrito del suelo; Esta estructura en la actualidad presentan deformaciones debido a las deformaciones del nivel de fundación del muro y a los empujes que genera el movimiento y las cargas del tránsito vehicular que hay en la zona; en esta estructuras se alcanzan a medir separaciones entre bloques, de 10 cm, generando hundimientos en la berma de la vía, por el mal funcionamiento del sistema de confinamiento.

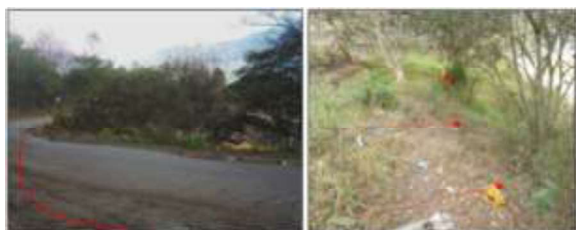
Figura 7. Vista general del movimiento del material.
Fuente: Servicios de ingeniería Limitada

De acuerdo a la visita realizada al sitio, se observan desplazamientos muy lentos de la capa superficial, casi uniformes en toda el área afectada, además de esto no se presentan escarpes de altura, por lo que no se tienen evidencias de desprendimientos de material, pero si se tiene un proceso de meteorización importante del material aflorante, “lutitas” que corresponden a un nivel de la formación Fomeque y que al alterarse, se convierten en materiales que también se plastifican y presentan deformaciones.

El movimiento se puede clasificar como un fenómeno de reptación, el cual se evidencia en las deformaciones en casi la totalidad del ancho de la vía, en la longitud afectada por el movimiento, esta condición de bajas deformaciones del material de la subrasante presente en la parte superior del área en movimiento, presenta menores niveles de deformación de la zona afectada, pero tiene incidencias en el estado de la capa de rodadura, además de la inclinación de árboles de mediana altura y pequeños arbustos, muestran la incidencia del movimiento en la zona. El que las deformaciones aparezcan en la vegetación arbustos y árboles de mediana altura, es un índice de la fecha en que el movimiento está teniendo incidencia en la estabilidad del sector.

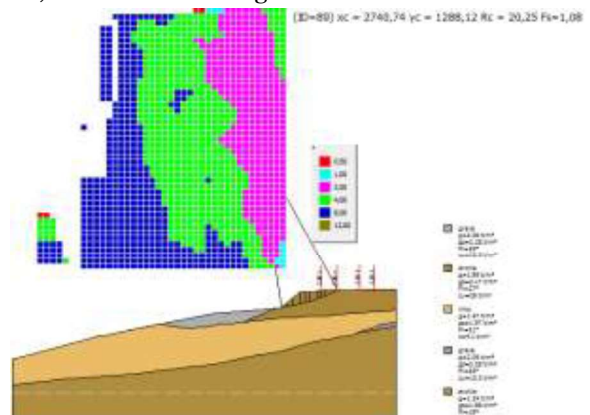
Figura 20. Condición de estabilidad ante condiciones normales y falla circular

Como se puede observar en la figura 20, se tiene que el sitio de estudio, presenta unas buenas condiciones de estabilidad, si se tuviera una condición completamente seca de los materiales presentes, además de que no se llegase a presentar una condición de movimientos del material debido a la ocurrencia de un evento sísmico, con una alta influencia en el sitio, ya que el factor de seguridad mínimo que se puede llegar a presentar ante la posibilidad de falla circular es de 1.08, parámetro que garantiza un buen comportamiento, tanto de la vía, como del talud en general.

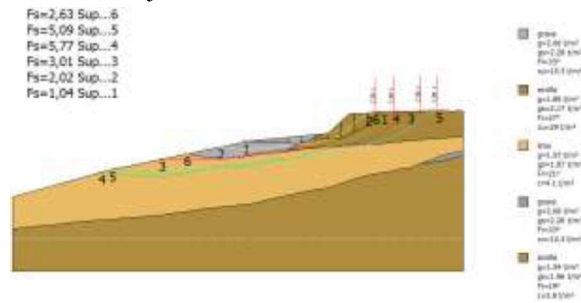
Figura 21. Condición de estabilidad ante condiciones normales y falla no circular

Además de esto, se tiene que como en el sector se presenta un movimiento tipo reptación, la posibilidad de ocurrencia de una superficie de falla no circular es probable, por lo que se realiza el análisis de estabilidad bajo esta condición, en donde se obtiene que a partir de 6 superficies no circulares, se presenta un factor de seguridad, entre 1.04 y 5.77,

indicando que bajo las condiciones actuales, la posibilidad de ocurrencia de un desplazamiento de material es muy bajo pero que puede ocurrir con una velocidad baja.

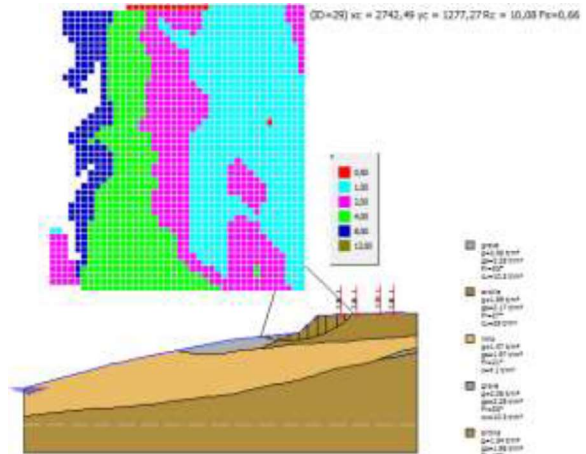
Figura 22. Condición de estabilidad ante condiciones saturadas y falla circular

Ante esta situación, se tiene que el factor de seguridad, sigue presentando una reducción, pues si se llegara a presentar una superficie de falla circular, el factor de seguridad mínimo que se puede llegar a encontrar es de cerca de 0.66, con el cual se indica una inestabilidad crítica del sector, representada en altas deformaciones y fisuramiento del material en toda el área de influencia del movimiento, además del desarrollo rápido del proceso de reptación en la ladera.

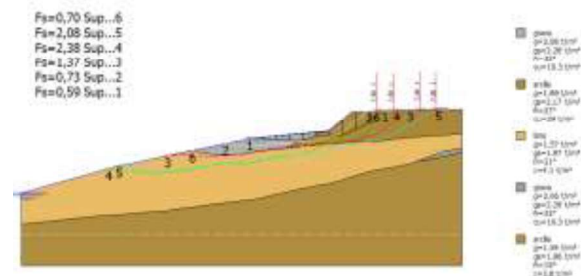
Figura 23. Condición de estabilidad ante condiciones saturadas y falla no circular

De igual forma, se tiene que ante la posibilidad de ocurrencia de una superficie de falla no circular, y contemplando la condición más crítica, además de la posibilidad de 6 superficies a diferentes profundidades y longitudes, el factor de seguridad mínimo resultante es de 0.59, además de que se encuentran superficies igualmente críticas con factores de seguridad entre 0.7 y 0.73, estas localizadas a una profundidad cercana a los 1.80 m, a partir de la superficie, por lo que las estructuras de contención a desarrollar en el sitio, deben superar esta profundidad para garantizar una condición estable del material.

Teniendo en cuenta todas las condiciones anteriormente mencionadas, en donde se observa que se presenta una inestabilidad ante los fenómenos sísmicos y de saturación, se establece que el detonante más probable del movimiento es el agua, en donde se registran factores de seguridad inferiores al admisible, situación que se debe controlar, pues por estos factores desfavorables, actualmente se están produciendo altas deformaciones en la zona; además de esto, las estructuras que se realicen en el sector, deben poseer una profundidad entre los 2.0 m y 3.0 m, para

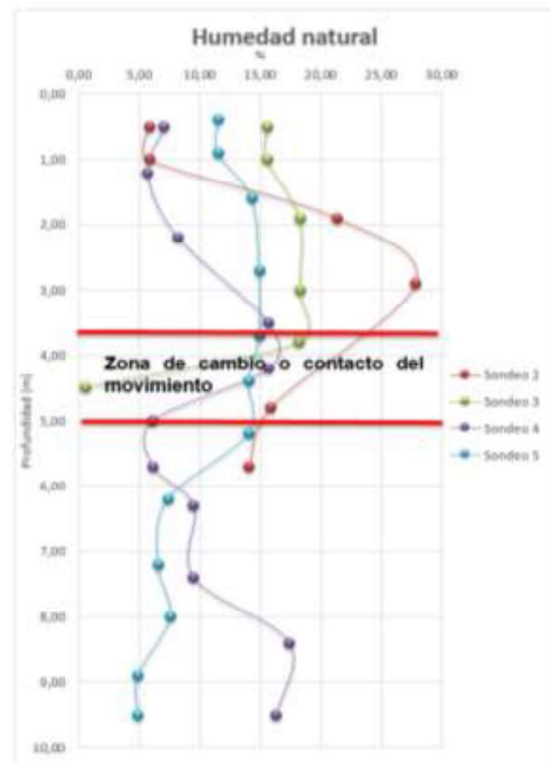
Figura 25. Variación de la Humedad Natural en los sondeos cercanos a la vía

En la figura 25 se presenta la variación de la humedad natural en los sondeos que se encuentran en el cuerpo del talud, y en la zona de la vía, en el cual se observa que se tienen grandes cambios, pero se aprecia un comportamiento descendente en el contenido de agua, en los 4 sondeos a una profundidad entre los 4 y 5 metros, por lo que se puede establecer que la zona inestable se encuentra a esta profundidad.

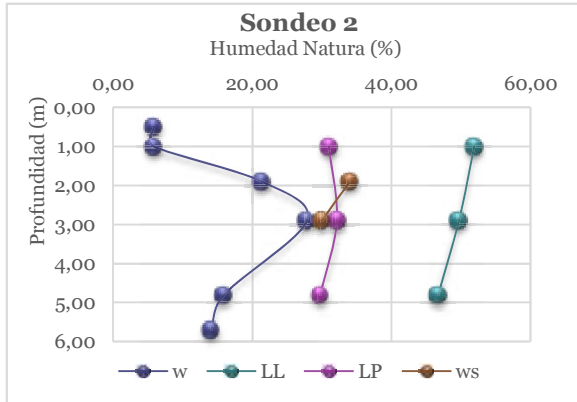
Figura 26. Condiciones de humedad y límites para sondeo 2

Como se observa en la figura 26, para el sondeo 2, se tiene que en condición de saturación total, el material puede llegar a presentar un comportamiento plástico desde la superficie del terreno, hasta una profundidad de cerca de los 2.50, pero luego de esto, la humedad de saturación es menor al límite plástico, por lo que se presentaría una variación en el comportamiento a un tipo semisólido, por lo que el material por debajo de los 3.0 m presenta una baja probabilidad a desarrollar movimiento, además, porque el contenido de agua en el suelo presenta un decrecimiento importante.

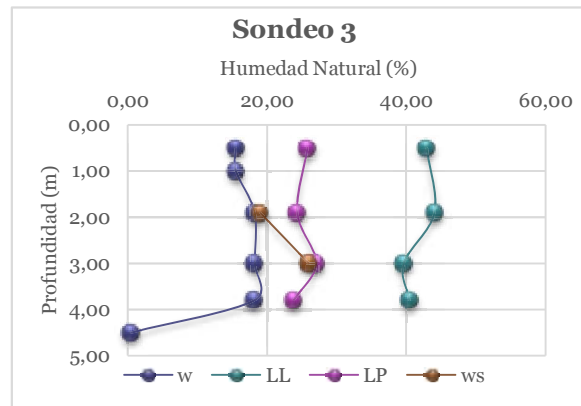
Figura 27. Condiciones de humedad y límites para sondeo 3

De forma similar a lo encontrado en el sondeo 2, se tiene que el sondeo 3 presenta un estado un poco más favorable, puesto que la humedad natural del material en todo su espesor es mucho menor al límite plástico, por lo que se puede decir que el estado del suelo en condición actual es de tipo semisólido, el cual no presenta una variación importante si se llegase a presentar la saturación total, puesto que a pesar de que la humedad del suelo aumenta significativamente con relación a la profundidad, esta no alcanza a superar el límite plástico, por lo que las deformaciones que se puedan llegar a presentar son bajas.

Una condición que es importante mencionar en este sitio, es que la humedad de saturación a una profundidad de 3.0 m, se encuentra muy cerca al límite plástico, pero a esta misma profundidad, la humedad natural presenta un decrecimiento importante, por lo tanto la humedad de saturación también presentará un descenso, y por consiguiente, este valor se volverá a alejar del límite de consistencia plástico.

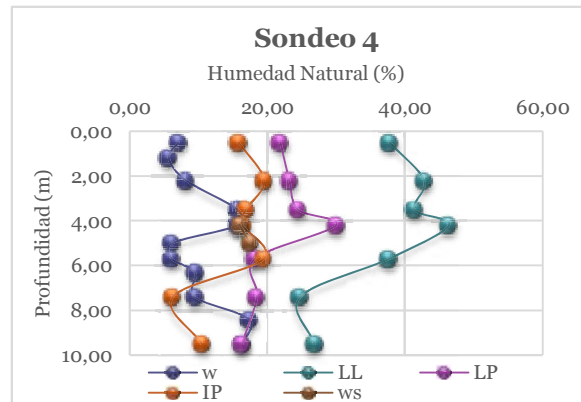
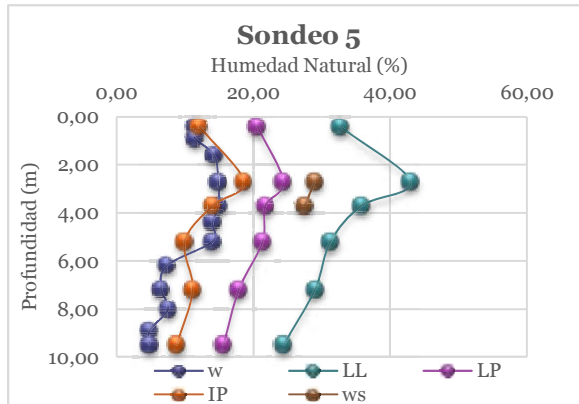
De igual forma a lo encontrado y presentado en el sondeo 3, en las figuras 28 y 29, los cuales corresponden a los sondeo 4 y 5, se presenta un comportamiento similar a los dos sondeos anteriores, pues se tiene que ante condición actual se presenta un comportamiento semisólido en todo el espesor del terreno, pero ante la saturación total de los materiales, se presenta una variación en el estado de consistencia del suelo, pues como se observa en el sondeo 5, se puede llegar a presentar un comportamiento plástico a profundidades entre los 2.0 m y 4.0 m, pero luego de los 4.50m, la humedad natural presenta un decrecimiento importante, por lo que esta misma condición se verá reflejada en la humedad de saturación, reduciendo la posibilidad de generación de un movimiento a mayores profundidades.
