# Aproximación a la patología del Antiguo Convento San Francisco de la ciudad de Tunja

Walter Parada

Arquitecto. Especialista en estructuras.

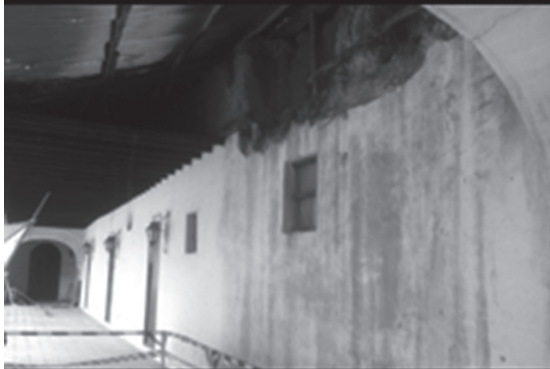
DETALLE 1

En la imagen se percibe que retiraron la cubierta posiblemente por prevención de colapso, esta fue sustituida por teja de zinc, la cual presenta filtraciones de agua lluvia causando manchas y humedad sobre el muro y el entrepiso en madera. Además de estos la escorrentía de agua afecta los marcos de las ventanas causando oxidación.

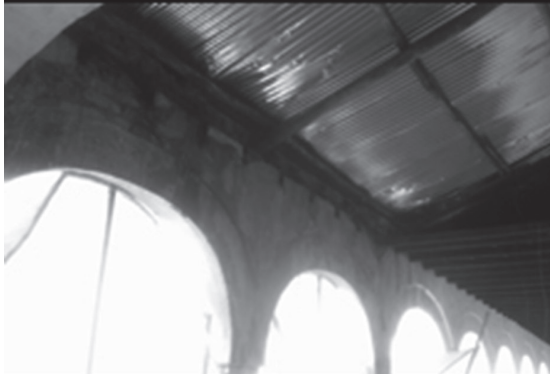
DETALLE 2

En la imagen se observa presencia de manchas a causa de la filtración de agua lluvia.

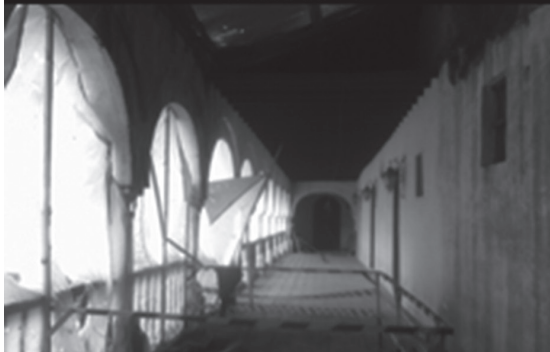
DETALLE 3

Colapso del entrepiso causado por la debilitación de la madera de la cual se desconoce su tipo por su antigüedad, pero que es notable la presencia de humedad por el agua lluvia y se destaca el crecimiento de agentes biológicos.

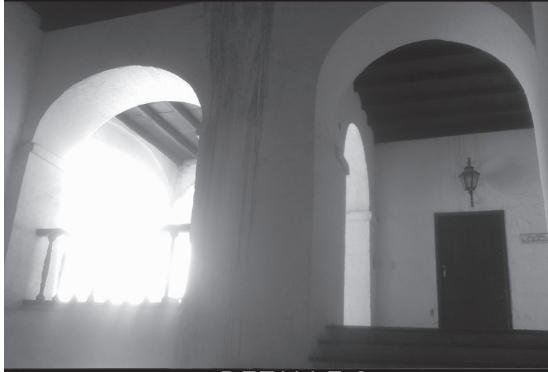
DETALLE 1

Se observan manchas.

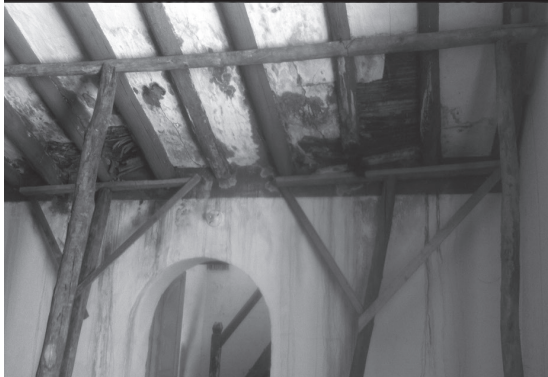
DETALLE 2

En la imagen se nota la caída del cielo raso causado por la humedad que presenta la estructura del cielo raso y posiblemente agentes biológicos de debilitan la densidad de la madera.

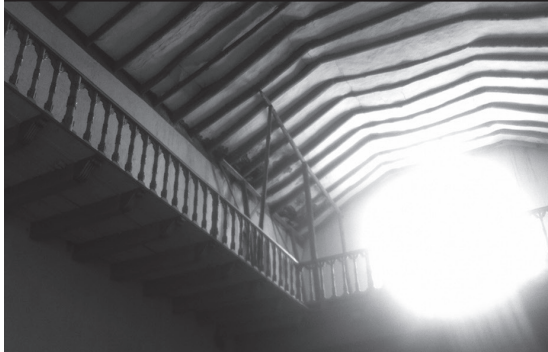
DETALLE 3

Riesgo de caída del cielo raso por causa de la humedad.

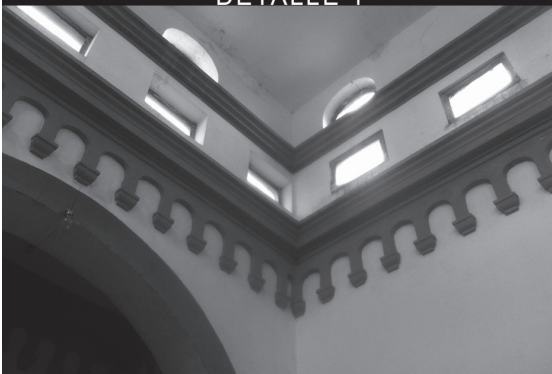
DETALLE 2

La cubierta fue retirada por el riesgo de colapso que presentaba y fue sustituida por una cubierta provisional en teja de zinc sostenida en parales de madera, pero la mal posición de la cubierta genera filtración de agua y produce la humedad en muros y en la estructura causando posiblemente corrosión en varillas.

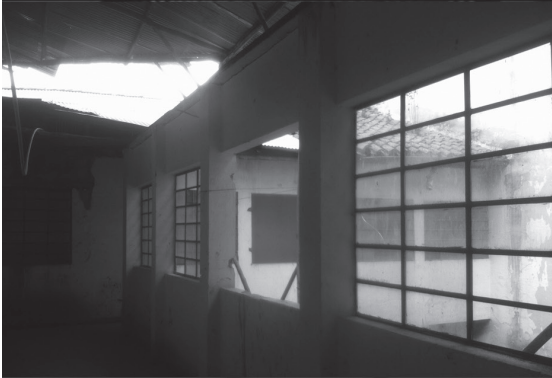
DETALLE 3

Por el exceso de humedad en el cielo raso se produjo la caída del cielo raso y está causando manchas en los muros.
