**RESUMEN:** Se presenta un diagnóstico de la operación del tránsito en la carrera 12 de Tunja, entre calles 18 y 22, mediante un estudio de observación del corredor en un día típico, en un periodo de alta demanda, se caracteriza dicho sistema mediante los estudios de ingeniería de tránsito pertinentes y basados en los parámetros definidos en el Highway Capacity Manual del año 2000 (HCM 2000). Se expone de una forma clara la metodología usada para lograr dicho fin y se muestran algunas alternativas propuestas para mejorar la movilidad del corredor con base en el análisis de la información primaria de los estudios y la modelación de las intersecciones en HCS 2000.

# Caracterización de la Operación del Tránsito

## en la carrera 12 de Tunja basada en el HCM

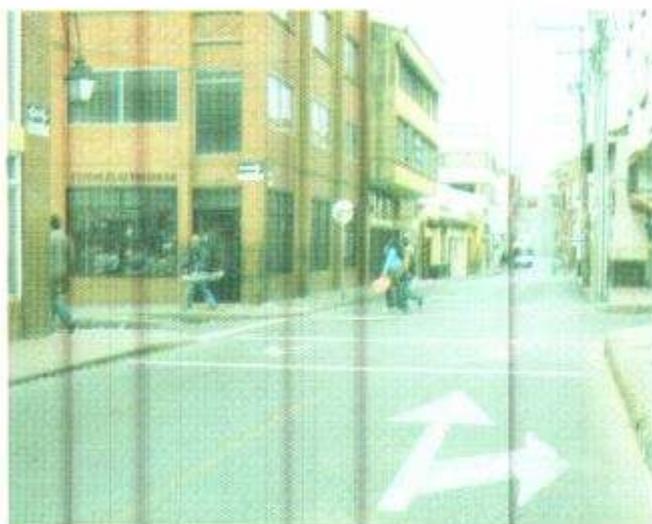
FIGURA 1. CARRERA 12 DE TUNJA

La caracterización del corredor de la carrera 12 (Figura 1) desde la calle 17 hasta la calle 20 se realizó con base en información primaria recolectada con la colaboración de los estudiantes del curso de sistemas de transporte de la Facultad de Ingeniería Civil de la Universidad Santo Tomás de Tunja. El corredor se muestra en la figura 1.

El corredor corresponde a una vía arteria para la ciudad de Tunja, consta de una calzada de unos 7 metros de ancho con dos carriles de circulación, uno para cada sentido (Figura 1). Se encuentra orientada en sentido norte-sur, permite circular por el costado occidental de la zona central de la ciudad, se encuentra entre el centro y sitios de interés como: Funeraria San Francisco, Centro

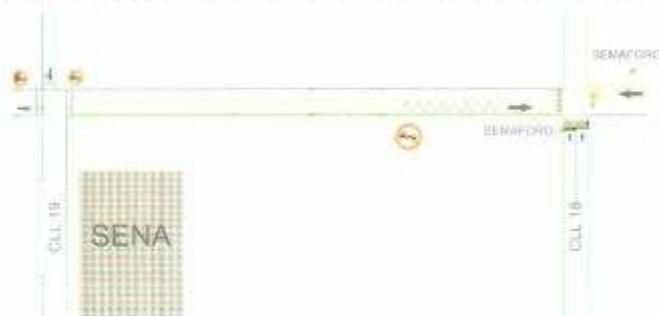
FIGURA 2. DETALLE DE LA GEOMETRÍA, SEÑALIZACIÓN Y DISPOSITIVOS  
Fuente: Estudios Caracterización de la Operación del Tránsito en la Carrera 12

El objetivo de este estudio es caracterizar la geometría del corredor, así como el estado de la infraestructura. En la figura 2 se muestra un plano del tramo, que comprende las intersecciones de la calle 19 y calle 18 respectivamente, puede observarse la localización de las señales verticales, caras del semáforo, flechas de sentido y movimientos por carril, demarcación de paradero de transporte público colectivo urbano, línea de centro de calzada, senderos peatonales y aceras. Las dimensiones del corredor se encuentran en el plano y en los formatos diligenciados que están en el anexo al final del documento.

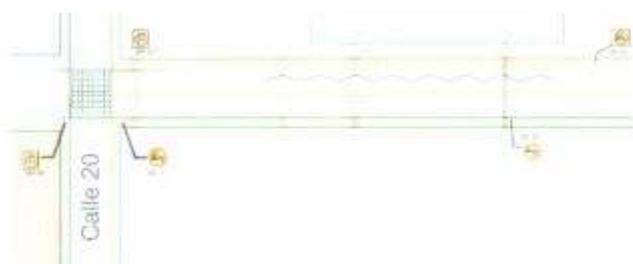
FIGURA 3. SEÑALIZACIÓN Y DISPOSITIVOS DE CONTROL EN LA CALLE 20  
Fuente: Estudios Caracterización de la Operación del Tránsito en la Carrera 12

En la figura 3 se observa una parte del plano correspondiente a la carrera 12 en el sector de la intersección con la calle 20. Puede observarse la presencia de un camellón o resalto pompeyano que se instaló para facilitar el paso de los peatones y dar continuidad a la calle 20 en su condición de prelación por ser peatonal.

La figura 3 también muestra la señalización y demarcación entre las calles 19 y 20.

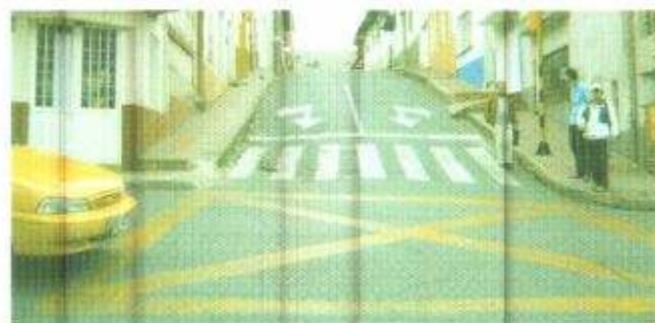
FIGURA 4. DEMARCACIÓN DE PASO PEATONAL EN INTERSECCIÓN SEMAFORIZADA.  
Fuente: Estudios Caracterización de la Operación del Tránsito en la Carrera 12

La carrera 12 cuenta con una buena demarcación horizontal, aunque la pintura se ve algo desgastada, recientemente se han realizado estas labores en las intersecciones y se destaca el hecho de que el paso de peatones ha sido demarcado utilizando el esquema de un peatón demarcado en el paso peatonal o al lado de este, como se muestra en la fotografía denominada figura 1; en el caso de las intersecciones semaforizadas, la demarcación es adecuada y se ajusta a las especificaciones del manual de señalización vial como se muestra en la fotografía de la figura 4.

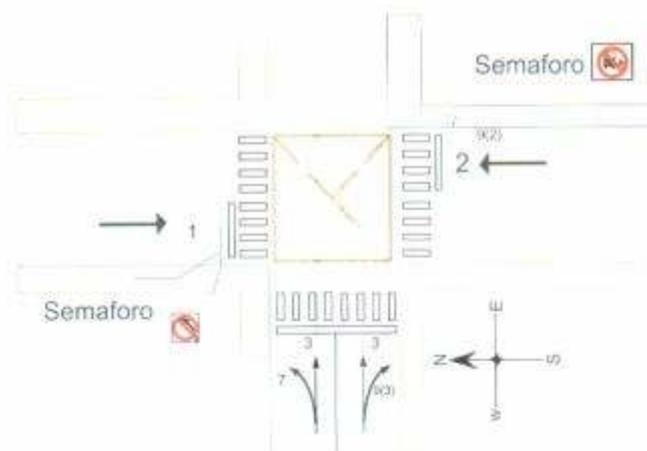
FIGURA 7. ESQUEMA DE LA INTERSECCIÓN CRA 12 - CLL 16  
Fuente: Estudios Caracterización de la operación del Tránsito en la Carrera 12

La intersección es semaforizada. En la figura 7 se muestra el esquema de la intersección así como la codificación de los movimientos que en ella se realizan.

Dentro de la planeación del estudio, se diseñó una codificación para que fuese más sencillo el proceso de toma de información. En la figura 7 se muestra esta codificación. El estudio se desarrolló entre las 12:00 y las 12:15 del día miércoles 22 de abril de 2009 conjuntamente con los demás estudios realizados en el corredor.

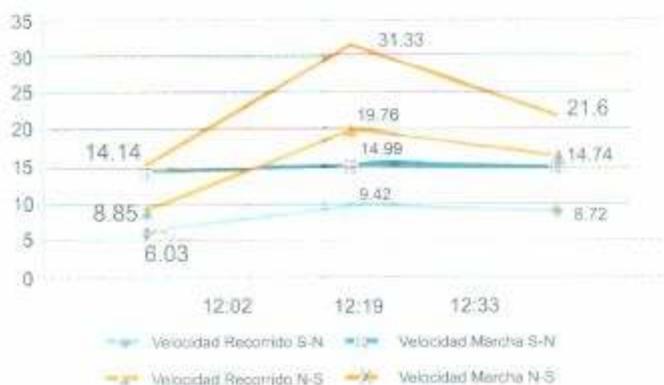
FIGURA 9. VARIACIÓN TEMPORAL DE LA VELOCIDAD EN LA CARRERA 12  
Fuente: Estudios Caracterización de la Operación del Tránsito en la Carrera 12

El estudio se realizó en la carrera 12, entre calles 14 y 23 en sentidos sur – norte y viceversa, el día 22 de abril del año 2009, entre las 11:50 – 12:50 pm. Las condiciones del corredor en el momento de realizar el estudio eran: el carril en sentido sur – norte se encontraba casi todo el tiempo bloqueado por vehículos de transporte público en el tramo del paradero entre la calle 19 y la calle 20, la longitud de la cola alcanzaba alrededor de una cuadra, en los tres recorridos, un agente de tránsito dio la indicación de adelantar a los vehículos de Transporte público colectivo urbano (TPCU) detenidos, utilizando el carril de circulación en sentido norte – sur, el cual presentaba buen flujo y permitía claramente mayor velocidad. En la figura 9 se muestra la variación temporal de la

velocidad media de marcha y recorrido en cada uno de los recorridos realizados a diferente hora, puede notarse que en el caso de los recorridos en sentido norte – sur, mostrados en color rojo, el primer recorrido, iniciado a las 12:02 fue el más lento, mientras que el segundo recorrido fue el más rápido. Por otra parte, al recorrer el corredor en sentido sur – norte; se encontró que la velocidad no varía significativamente y su valor es cerca de la mitad de la velocidad en el sentido contrario. Esta situación muestra con claridad que el sentido más crítico en la operación del corredor es el sentido sur - norte, con una velocidad de recorrido de solo 8.06 Km/h (considerando que se hizo el adelantamiento a los vehículos de TPCU), para el sentido norte – sur la velocidad de recorrido es de 14.98 Km/h, esta es una velocidad media apenas aceptable para este corredor.

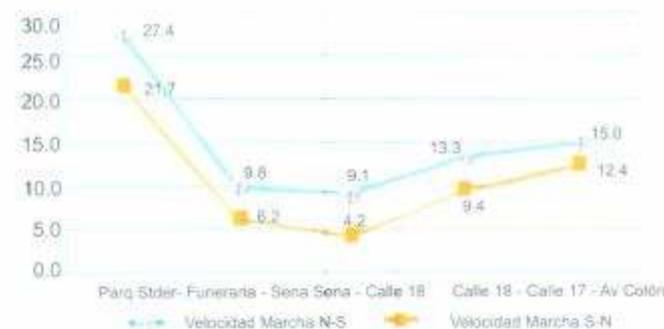
FIGURA 10. VARIACIÓN ESPACIAL DE LA VELOCIDAD EN LA CARRERA 12  
Fuente: Estudios Caracterización de la Operación del Tránsito en la Carrera 12

En la figura 10, se muestra la variación espacial de la velocidad a lo largo del corredor, con base en 5 tramos que se definieron en función de las características del tránsito, estos son: Parque Santander – Funeraria San Francisco – Calle 19 – Calle 18 – Calle 17 – Avenida Colón (calle 14). Se encontró que el tramo con menor velocidad es entre la calle 18 y la calle 19 (en ambos sentidos), seguido por el tramo entre la funeraria San Francisco y la calle 19.

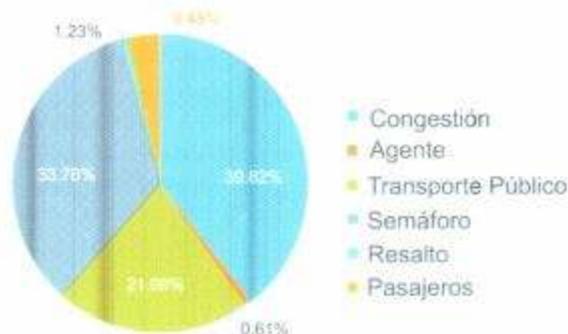
FIGURA 11. CAUSA DE DEMORAS EN EL CORREDOR  
Fuente: Estudios Caracterización de la Operación del Tránsito en la Carrera 12

En la figura 11 se muestra la distribución de las demoras por su causa, se encontró que la mayor causa de demora es congestión (39.82%), seguida por semáforo (33.78%) y luego por transporte público (21.08%). Estas tres causas suman el 95% de las demoras detectadas en el corredor. Es necesario aclarar que la demora tipificada como congestión se determinó cuando el vehículo es detenido en cola tras un vehículo que no es de TPCU, sin embargo, se observó que la fila se generaba efectivamente por paradas de este tipo de vehículos, de esta forma, puede asumirse que las dos causas de detención son iguales, por lo tanto, el transporte público colectivo es responsable directo del 51.9% de las demoras en el corredor. Cabe resaltar la demora que se atribuye al semáforo, ya que este valor se debe al bloqueo causado en el carril y a que los vehículos en la fila del semáforo no podían ser evacuados a una tasa óptima (Se dio lo conocido como flujo de saturación).

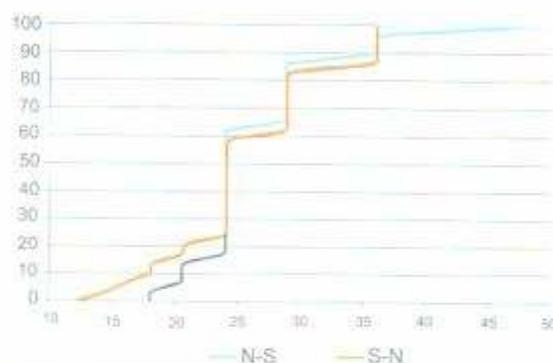
FIGURA 12. PERCENTILES DE VELOCIDAD A FLUJO LIBRE

El sitio escogido para realizar este estudio fue la carrera 12 entre las calles 18 y 19 S-N, por ser uno de los tramos más críticos del corredor. La realización de este estudio fue compleja principalmente en el sentido sur – norte, puesto que el corredor permanece con vehículos detenidos casi todo el tiempo, y es necesario que en el momento de realizar el estudio, se tengan las condiciones prevalecientes (flujo peatonal, composición vehicular, maniobras). El estudio se realizó el día jueves 23 y martes 28 de abril de 2009, en horas de la tarde. Se trabajó con una muestra de 30 vehículos en cada sentido. En la TABLA X, puede notarse que la velocidad media a flujo libre es de 26.4 Km/h en el sentido norte – sur, y es ligeramente menor en el sentido sur – norte, es posible que la velocidad a flujo libre en el sentido S-N sea mayor por la pendiente y geometría, sin embargo, dadas las condiciones prevalecientes en el corredor, este dato es aceptable.
