Evaluación del manejo de Suelos Contaminados por Actividad Minera en el Sur del Departamento de Córdoba y el Bajo Cauca Antioqueño

Evaluation of the management of soils contaminated by mining activities in the south of the department of Córdoba and Bajo Cauca Antioqueño.

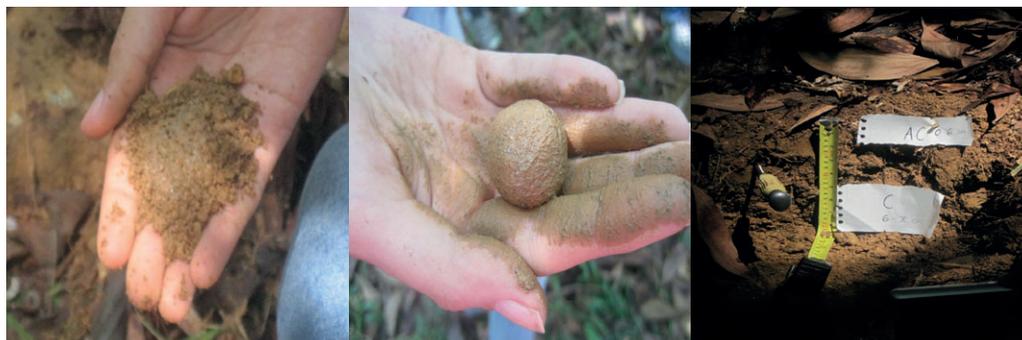
En la siguiente ilustración se puede observar los agregados del suelo, la prueba de eferescencia con peróxido de hidrógeno y la calicata con los horizontes encontrados en la primera estación en la finca ubicada en la vía Caucasia-Jardín, mediante el uso de la guía de estudio metodología para los estudios de suelos en campo del M.Sc. Ing. Agr. Guillermo S. Fadda et al. (2017). La primera

Figura 1. Determinaci6n de textura y horizontes en campo en suelo con cultivo de acacia mangium.

Al indagar en la finca donde se encuentra el cultivo de acacia mangium, este tiene 19 a6os, al cavar la cajuela de observaci6n se pudo encontrar dos horizontes, de acuerdo al perfil del suelo; el primero de ellos, se le realiz6 determinaci6n de materia org6nica mediante t6cnica de oxidaci6n avanzada con per6xido (Sentana & Mart6nez, 2007), en este caso se observ6 poca efervescencia lo que indica una baja presencia de materia org6nica, a pesar de haber gran cantidad de hojas y humedad, la degradaci6n biol6gica es poca, por las caracter6sticas de las hojas de la acacia mangium, las cuales son dif6cil de degradar por los microorganismos end6micos, as6 mismo se observ6 una gran cantidad de material fibr6stico (hojas), el material tiene poca agregaci6n y gran cantidad de rocas; al realizar la prueba de textura al tacto del suelo, se encontr6 que presenta una textura franco arcillo arenoso con presencia de gravas. Los horizontes encontrados fueron: de 0 a 6 cent6metros Ac por presencia de una acumulaci6n de materia org6nica en estado de descomposici6n mezclada con la

fracci6n mineral y de 6 a 120 cent6metros un horizonte C, de roca saprolizada. Al realizar una calicata se observ6 coloraciones netamente rojizas evidenciando las altas concentraciones de hierro que generan procesos de oxidaci6n de hierro.

Las fincas de Caucaasia que estaban afectadas por las actividades de miner6a de aluvi6n, de veta y a cielo abierto se encuentran en la implementaci6n de procesos de remediaci6n de suelo, en una de ellas, con el monocultivo de acacia mangium. Las medidas de remediaci6n de suelo requieren de un conocimiento de las caracter6sticas del suelo, y la implementaci6n de la acacia mangium genera humedad y protecci6n de la zona de la erosi6n pero no forman suelo, conllevando a p6rdida de la diversidad (Rojas, 2015). De all6, que una forma de hacer rehabilitaci6n en esta zona ser6a mediante el cultivo mixto de especies arb6reas, es decir, usar cultivos de acacia mangium para que aporte protecci6n y humedad, y realizar recuperaci6n del suelo con cultivos de especies propias de la

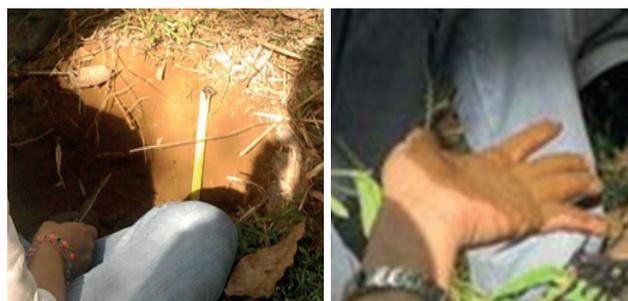
Aunado a lo anterior, en la segunda estación se realizó la parada en el cultivo de caucho, en donde la edafología del suelo son sedimentos no litificados, enterrados o sepultados debido a la tenencia de sedimentos finos, es decir, con una alta presencia de arcillas. Los suelos presentan procesos

de iluviación y eluviación incipiente por lo que tienen capas endurecidas, siendo estos procesos de alteración natural. La mayor toxicidad de estos suelos es por la existencia de hierros que conjuntamente con una alta precipitación resultan sedi-

mentos arrastrados por basálticos de hierro. Al realizar la prueba con el peróxido de hidrógeno mediante técnica de oxidación avanzada con peróxido (Sentana y Martínez, 2007), reaccionó levemente, lo que indica la presencia de materia orgánica.

Figura 2. Determinación de textura y horizontes en campo en suelo con cultivo de caucho.

En la ilustración anterior, se muestra la calicata en donde se evaluó taxonómicamente el suelo del cultivo de caucho, dando como resultado las siguientes características, teniendo en cuenta el uso de la guía de estudio metodología para los estudios de suelos en campo del M.Sc. Ing. Agr. Guillermo S. Fadda et al. (2017). En la calicata se determinó un horizonte Ap, evidenciándose la presencia en porcentaje de un 15% a 25% de arcilla, más del 55% de arena y menos del 25% de limo. Al mojarse la muestra del horizonte, se tornaba plástica pero con la existencia de finas arenas y al exponerla al sol no había brillo de la muestra, por lo que se descartó la presencia alta de limos, afirmando entonces que la textura es franco arcillo arenosa.

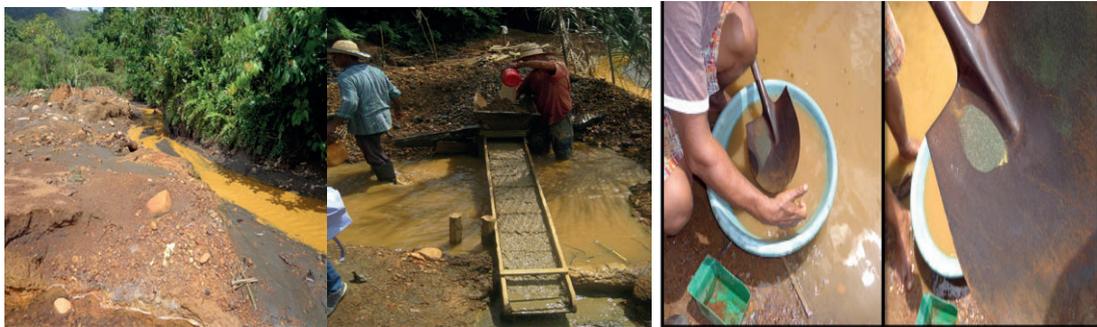
La tercera estación de estudio se encontraba integrada por dos observaciones, una en la vía y otra en la mina el alacrán. En la siguiente ilustración se puede evidenciar que en la vía hacia la mina existe una corriente totalmente amarilla proveniente de mina el alacrán que contiene restos de oro, razón por la cual se encontraron artesanos que aprovechan estos residuos para extraer pequeñas cantidades de este metal mediante la minería de aluvión. Estas actividades son realizadas cuando se presenta la época lluviosa ya que se generan corrientes que arrastran los materiales provenientes de la mina.

Figura 3. Actividades de extracción de oro en la vía Mina el Alacrán.

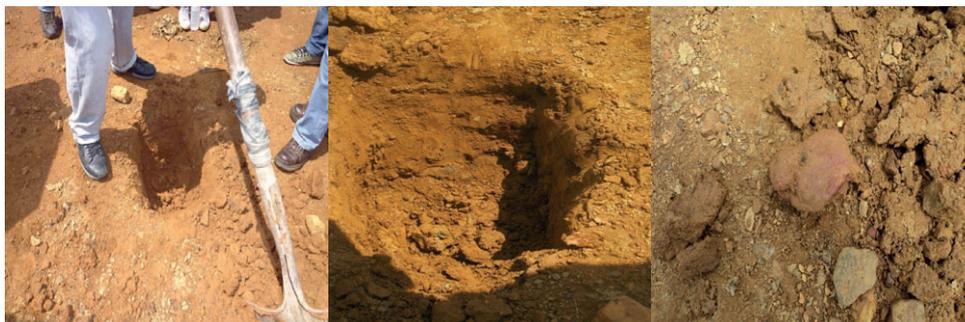
En la siguiente ilustración se observa que al realizar la calicata se encuentra una mezcla de materiales, con coloraciones netamente rojizas evidenciando las altas concentraciones de hierro que generan procesos de

oxidación de hierro y manganeso. Del mismo modo, se evidencian rocas completamente alterada y meteorizada, apreciándose los óxidos de hierro (color rojo) y los óxidos de manganeso (color rosado).

Figura 4. Calicata y material en la vía Mina el Alacrán.

La calicata se realizó para ver los perfiles existentes en el terreno, encontrándose diferentes tipos de materiales. La muestra no tiene ningún tipo de estructura, es un material masivo, parcialmente suelto con una fracción de roca. Esto quiere decir, que se trata de un suelo que ha sido disturbado y al tratar de describir las propiedades físico-químicas, se hace prácticamente imposible debido a que no se puede determinar la textura, tampoco se puede indicar cuál

sería la profundidad del horizonte porque se trata de un material totalmente alterado y degradado. En caso de llevar dicho material a laboratorio para hacer análisis físico-químico completo, lo más probable sería que se encontraran condiciones muy negativas del suelo debido a los procesos mineros que ha tenido.

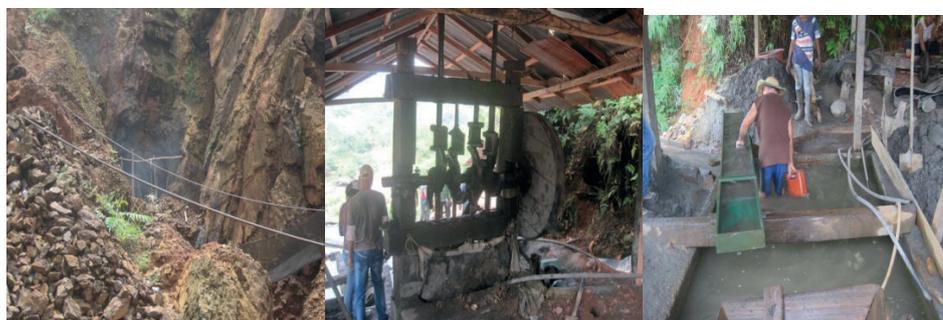
En la ilustración siguiente se muestra el proceso general de extracción de oro de forma artesanal en la mina el alacrán, el cual se puede resumir de la siguiente forma: se hace la extracción del material de las vetas, para luego ser llevado al molinero, donde se tritura y se muele en los molinos

ya sea californiano de pistones o de bolas. Al terminar el proceso de trituración, el material pasa a lavado en la matraca con la finalidad de que salga por un canal que tiene telas de fique que capturan el oro. El producto resultante, llamado pirita, se lava en bateas para limpiar la arena. Después del proceso anterior, se utiliza mercurio con la amalgama, no contaminándose el suelo de la mina porque este proceso se hace en las casas, para que las partículas de oro sean atrapadas.

En la mina no se controla la disposición de las aguas generadas en el proceso de extracción de oro, conllevando a la acumulación de sedimentos de forma inadecuada. Del mismo modo, cada quince días se retiran las telas de fique y el material que está concentrado en ellas para depositarlo en bateas para proceder al barequeo y obtener el metal deseado, agregando ácido nítrico para separar del oro metales como el níquel, la plata y el cobre. Las personas de la mina, manifiestan que de la explotación solo el 60% de oro se aprovecha y el 40% se pierde debido a que no cuentan con las herramientas adecuadas, generando desaprovechamiento del metal deseado.

Figura 5. Proceso de extracción de oro en la Mina el Alacrán.

minera de la región, mediante el control y el uso racional de las materias primas y la energía. Del mismo modo, se deben estructurar planes de manejo ambiental en el que se den herramientas prácticas y efectivas para el manejo o eliminación de algunas materias tóxicas, la reducción de la cantidad de las emisiones contaminantes y los desechos. Asimismo, el uso de agua se puede optimizar con la aplicación de sedimentadores, filtros u otros que permiten ahorrar este recurso.

Se requiere un planeamiento minero que permita diseñar métodos de explotación y sistemas de desagüe, iluminación, ventilación y transporte, permitiendo la preparación adecuada de la explotación con el fin de obtener una mayor eficiencia productiva y evitar la alta pérdida del mineral por falta de conocimiento de las características del yacimiento. Los sistemas de ventilación, sostenimiento, transporte, desagüe y todas las condiciones de seguridad en estas minas y entables deben cumplir con la normatividad vigente sobre la materia. Se debe evitar la entrada de agua lluvia y de escorrentía a la mina, mediante la implementación de canales perimetrales. Para la trituración y molienda, se requieren equipos en mejores condiciones que permitan realizar los procesos de manera más efectiva y sostenible.
