# Caracterización Mineralógica y Físico Mecánica de los Agregados Pétreos de las Canteras Santa Lucia, Pie Blanco y Mina San Vicente, Usados como Materiales de Construcción

Mineralogical and physical-mechanical characterization  
of the stone aggregates of Santa Lucia, Pie Blanco and  
San Vicente quarries used as construction materials

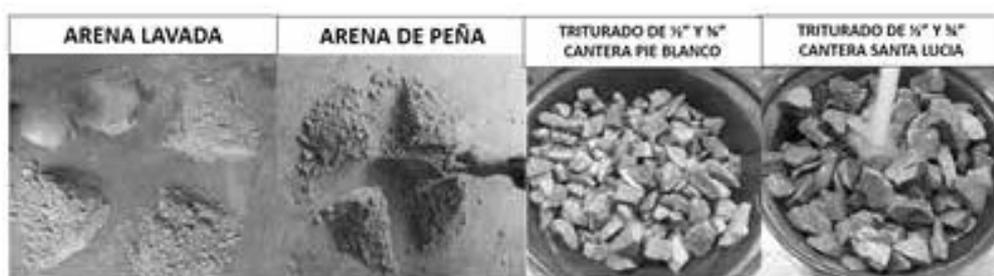
Figura 5. Agregados empleados en la investigación. Fuente: Autoría propia.

Para la realización de esta investigación, se optó por la selección de diferentes fuentes de material mencionados anteriormente. Estos agregados corresponden a arena de peña (AP) y arena lavada (AL) extraídos de la mina San Vicente, de tamaños que varían entre 0,074 a 4,76 mm, poseen colores amarillo, anaranjado oscuro para (AP) y claro para (AL), con contenido de materia orgánica; en cuanto a los triturados de  $\frac{1}{2}$ " y  $\frac{3}{4}$ " tomados de las canteras Santa Lucia (CSL) y Pie Blanco (CPB), corresponden a agregados de tamaños entre 25,4 a 4,75 mm, presentan superficies rugosas y formas angulosas, con colores de gravas grises de tonalidades claras y oscuras, amarillas, naranjas, verdes, negras y rojizas (Ver Figura 5).

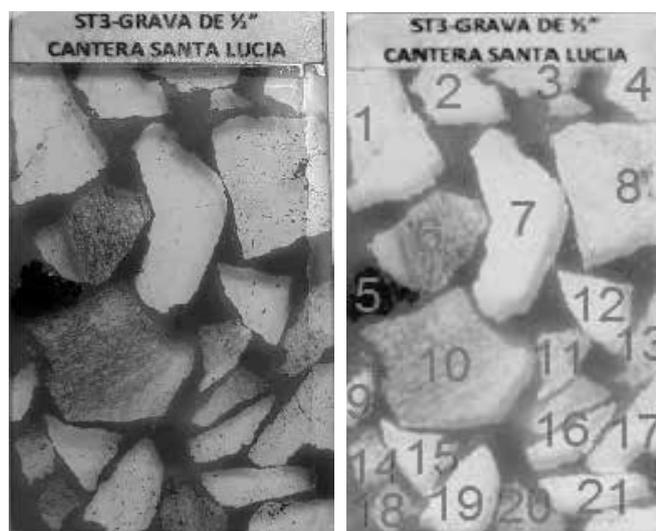
*Figura 11.* Sección delgada grava Cantera Santa Lucia. Fuente: Autores.

Los agregados extraídos en esta cantera son de origen sedimentario, perteneciendo a fragmentos de dos tipos de rocas: detríticas (areniscas) y químicas (calizas). Los agregados de roca caliza corresponden a los fragmentos identificados con los números 5, 6,10,13,20 (Ver Figura 11).

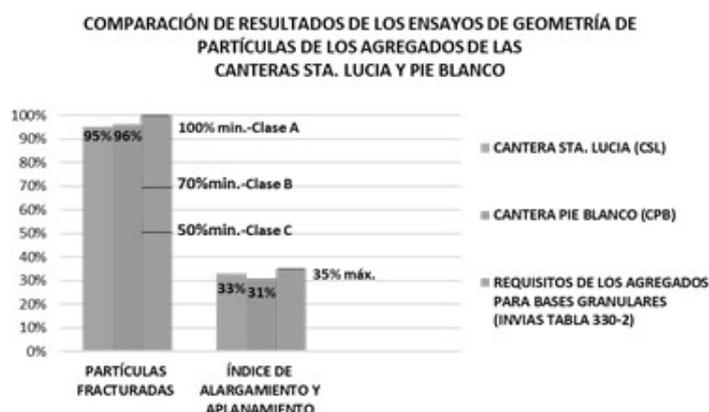
Figura 15. Gráfica de análisis de resultados de los ensayos de partículas fracturadas e índices de alargamiento y aplanamiento. Fuente: Autoría propia.

En la figura 15 se exponen mediante una gráfica de barras los resultados obtenidos de partículas fracturadas e índices de alargamiento y aplanamiento comparados, bajo los requisitos de calidad de bases granulares exigidos por la normativa INVIAS, obteniendo como resultados porcentajes de caras fracturadas superiores al 80 % y similares para ambas canteras, lo que representa que estos agregados son favorables porque brindan una mayor estabilidad y por lo tanto seguridad en la estructura, cumpliendo como materiales de base granular de tipo B y C. Los resultados de índices de alargamiento y aplanamiento de la CPB presentan el menor valor con el (31 %) en comparación a CSL con un (33 %), no obstante, estos valores de índices son positivos puesto que no sobrepasan el límite máximo exigido por la norma INVIAS del (35 %), indicando con esta información, que en el momento de la construcción de una vía con estos materiales, se tiene una baja probabilidad de fracturamiento por contacto entre las partículas, al igual que en el proceso de compactación del material.

Estos resultados de los ensayos de geometría de las partículas coinciden ya que demuestran que los materiales tomados de estas dos canteras presentan agregados de mejor calidad y resistencia en las construcciones de obras viales convencionales.

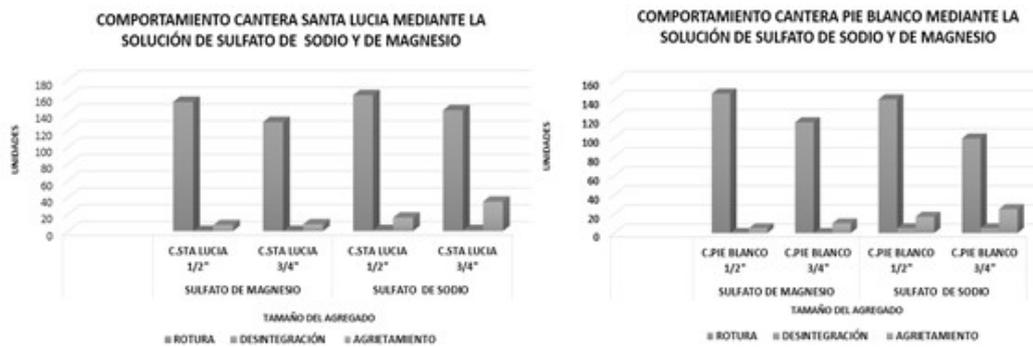
Figura 17. Inspección cualitativa cantera Santa Lucía y Pie Blanco mediante la solución de sulfato de sodio y de magnesio. Fuente: Autoría propia.

La solidez de los agregados frente a la acción de sulfatos se puede manifestar de diferentes formas. Al finalizar el ensayo se hizo una inspección cualitativa de partículas con evidencias de daños como rotura, desintegración y agrietamiento (Véase Figura 17). La desintegración es una forma de daño característica en los agregados expuestos a la solución de sulfato de sodio. De igual manera, se observa que los agregados presentan diferente intensidad de daños; así, por ejemplo, los agregados de la cantera Pie Blanco exhiben mayor cantidad de partículas disgregadas, generadas a partir del tercer ciclo, en comparación con los agregados de la Cantera Santa Lucía, en los cuales se observan indicios de desintegración, pero sin llegar ésta a ser completa (Véase Figura 18).
