Rehabilitación Puente Sobre el Río Súnuba

Vía Guateque- Guayatá, Departamen-
to de Boyacá

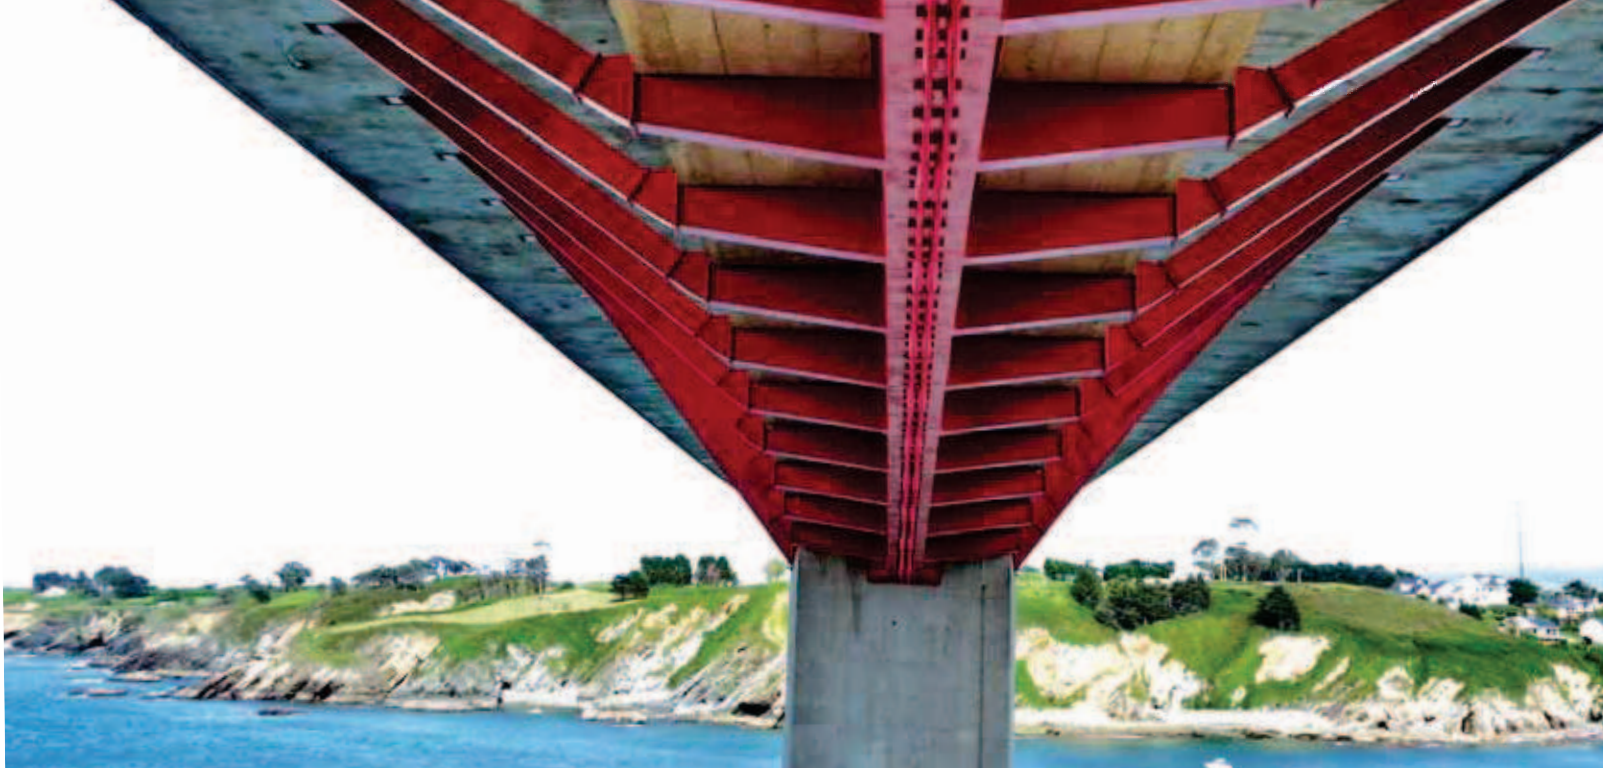
FIGURA 2. DETERIORO DE LA PLACA.
Fuente: Autora del proyecto

Conociendo el estado actual en que se encontraba el puente, se pudo ver que la losa se encuentra en estado crítico, tal como se muestra en la figura 2. Su proceso de deterioro, en el cual se formaron baches y no tenía rigidez adecuada para distribuir las cargas móviles en las vigas longitudinales, le impide proporcionarle una superficie de rodadura uniforme al puente, causándole impactos a la estructura metálica, los cuales pueden producir el colapso total de ella y se generaría una gran pérdida económica al tener que construir un nuevo puente, con un aislamiento prolongado de las actividades económicas de la provincia.
