Estudio Patológico Preliminar

del edificio Santo Domingo
Universidad Santo Tomás, Seccional Tunja

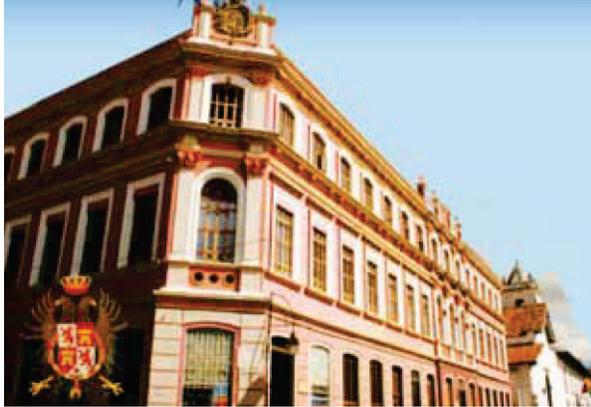
FOTOGRAFIA 2. FACHADA UNIVERIDAD SANTO TOMAS TUNJA
Fuente: http://www.tunja.gov.co/recursos_user/imagenes//galeria/u_sto_tomas.jpg
