Caracterización de Materiales para Establecer Profundidad de Falla en Deslizamientos Traslacionales Tipo Creep o Reptación.

Bernal Villate Andrés Felipe
Ramírez Oscar

BERNAL VILLATE. Andrés Felipe
Universidad Pedagógica y Tecnológica de Colombia,
Servicios de Ingeniería LTDA
andresfelipe.bernal@uptc.edu.co
Ingeniero Civil

RAMIREZ. Oscar
Universidad Pedagógica y Tecnológica de Colombia,
oscar.ramirez@uptc.edu.co
Magister en Geotecnia

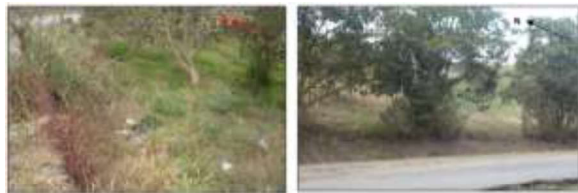
El sitio de estudio se encuentra localizado en un sector intermedio de la ladera, en una sector de baja pendiente, especie de meseta sobre la ladera, donde se tienen zonas de pendientes entre los 10° a 20°; en las áreas aferentes de la vía, sin embargo estas inclinaciones tienden a aumentar a medida que se aleja del eje de la vía en dirección ortogonal al eje, las cuales corresponde a la parte alta de la ladera y baja de la ladera, donde se presentan zonas con pendientes mayores a 30°, como se muestra en la figura 2.

Figura 2. Vista general de la Zona
Fuente: Servicios de Ingeniería Limitada

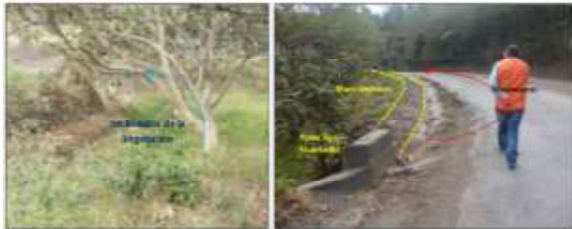
Sobre los cortes realizados para la vía, localizados en la margen izquierda en dirección hacia las Juntas, se evidencia que el material que conforma esta parte de la ladera, corresponde a material rocoso, conformado por lutitas medianamente meteorizadas, de color negro con presencia de material representado por limos y arcillas de baja plasticidad, que de acuerdo a los rumbos y buzamientos se prevee que este material conforma la subrasante de la vía, presentándose una secuencia de un material del cuaternario en superficie seguido de este material de Formación.

Figura 5. Condiciones de la zona
Fuente: Servicios de ingeniería Limitada

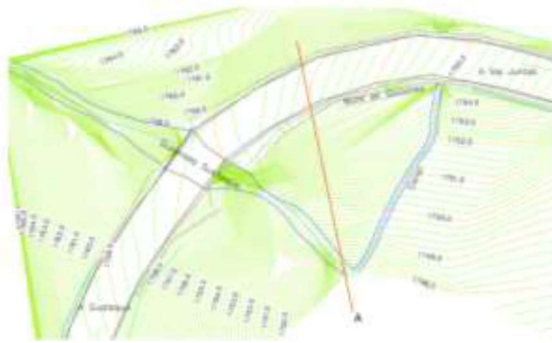
La figura 9 presenta las características topográficas de la zona en donde se encuentra localizado el movimiento de estudio, en la cual se tiene la presencia de dos cauces que limitan el sector, los cuales corresponden a la quebrada Suaitoque, y una alcantarilla de recolección de aguas de la vía. En el sitio de estudio, y en cercanías, no se presenta una variación topográfica, que indique la presencia de un movimiento potencial cercano. Hacia la parte superior de la vía se tiene que las curvas de nivel se presentan casi paralelas a la orientación de la vía y hacia la zona del movimiento se observa que las curvas de nivel reflejan un movimiento.

Figura 9. Topografía local para el K1+400
Fuente: Servicios de Ingeniería Limitada

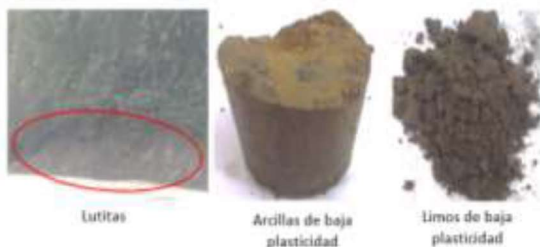
En la parte superior del movimiento, específicamente en el corte realizado en la zona de la vía, se observa la presencia de material rocoso correspondiente a la formación Fomeque, en donde se encuentran afloramientos de “lutitas” altamente meteorizadas, en el flanco izquierdo de la vía. La lutita es un material de alta sensibilidad a la meteorización por efectos climáticos y en el material expuesto se observan los cambios en las propiedades del material. De igual forma, bajo el material que conforma la estructura del pavimento de la vía, se tiene la presencia de materiales arcillosos y limosos sobrepuestos a los materiales de la Formación Fomeque, condición estratigráfica que favorece la saturación del material más superficial.

Figura 17. Materiales Presentes en la Zona de Estudio parte Alta
Fuente: Servicios de Ingeniería Limitada

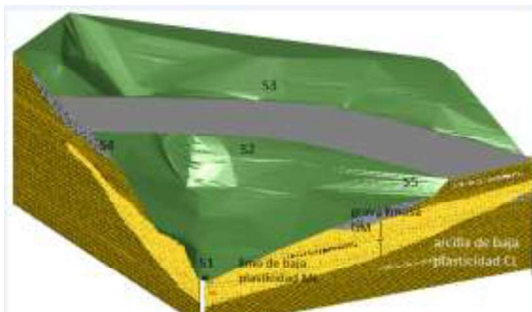
El bloquediagrama se construye sobre las condiciones topográficas. En la figura 18 se muestran la vista isométrica del sitio, en el cual se puede observar los diferentes materiales que se encuentran en la zona y así como su orientación.

Figura 18. Bloquediagrama de la Zona de Estudio
Fuente: Servicios de Ingeniería Limitada

Como se observa, tanto en el bloquediagrama del sitio, y en los perfiles longitudinal y transversal, se tiene que el sitio de estudio, se encuentra conformado en casi su totalidad, por materiales completamente finos, estos distribuidos entre limos de baja plasticidad, y arcillas de la misma condición, lo cual favorece la generación de comportamientos plásticos ante altos niveles de saturación, llegándose a producir el comportamiento plástico del material y con esto los movimientos de reptación, el cual es el fenómeno que se presenta en el sitio.

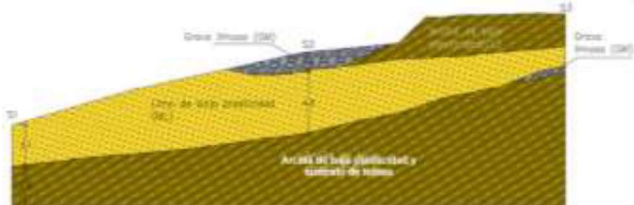
Figura 19. Perfil Longitudinal del sitio – sentido del movimiento
Fuente: Servicios de Ingeniería Limitada

De acuerdo a lo presentado en los perfiles algunos de los materiales corresponden a rellenos antrópicos, que fueron llevados al sitio para la construcción del corredor vial y otros materiales corresponden a depósitos de coluvión y materiales degradados de los materiales de la Formación presente en el sitio.

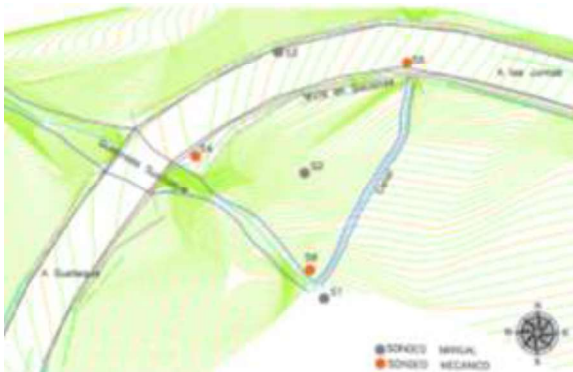
Como se presenta en el anterior análisis de estabilidad para la zona, se tiene que la superficie de falla más crítica, se encuentra a una profundidad de aproximadamente 4.50 m, por lo que se realizan las diferentes obras de contención de forma que se intercepten estas profundidades, y se genere un empotramiento aceptable, y que garantice la estabilidad de la ladera. Para determinar si la profundidad de falla se encuentra a estas profundidades se realizó el análisis de variación de los diferentes parámetros, como el cambio de humedad del suelo, límites de consistencia, y condición del suelo ante la saturación total. Es importante mencionar que en análisis de estabilidad realizado, no hace referencia a la forma de falla del material, sino a la identificación de la profundidad de la superficie potencialmente crítica, puesto como se menciona en el capítulo 1, el movimiento corresponde a un fenómeno de reptación, cuya superficie es de tipo lineal.

Figura 24. Localización de Sondeos
Fuente: Servicios de Ingeniería Limitada

Como se puede observar en la figura 24, la zona de la banca de la vía, se encuentra caracterizada por los sondeos 3, 4 y 5, y en cercanías a estos, se encuentra
