Origen, Acción y Daños Causados por Presencia de Sales en Materiales de Construcción.

Origin, Action and Damages caused by presence of salts in construction materials.

Andrea Carolina Ajiaco Parra

Estudiante. Facultad de Ingeniería Civil.
Universidad Santo Tomás – Seccional Tunja.
Correo electrónico: andrea.ajiaco@usantoto.edu.co. Tunja – Colombia.

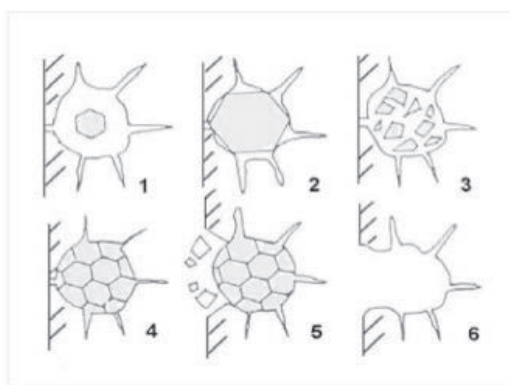
“La cristalización de sales es uno de los mecanismos de alteración más importantes y agresivos que puede sufrir un material, especialmente poroso” (Lopez Arce, 2012). “Si en el interior de un material poroso existe una solución salina, el fenómeno de cristalización en los espacios capilares es inevitable, lo cual genera una presión sobre las paredes o a lo largo de la estructura del propio material”. (Becerra Becerra & Gilberto Costa, Especificaciones de uso de rocas ornamentales con base en ensayos de alteración acelerada, 2008). Existen dos tipos de sales cristalizadas en función del lugar donde se presentan: “puede ocurrir en la superficie causando las típicas eflorescencias o en el interior de su masa causando la sub-eflorescencia que puede provocar un notable deterioro” (Irassar & Batic, 2010) (Figura 1).

FIGURA 1. (A) EFLORESCENCIAS MONOLITO POZO DE DONATO (TUNJA); B) SUBEFLORESCENCIAS
Fuente. (a) Autores; (b) recuperado de <http://vgatec.blogspot.com.co/2011/12/eflorescencias-en-fachada.html>

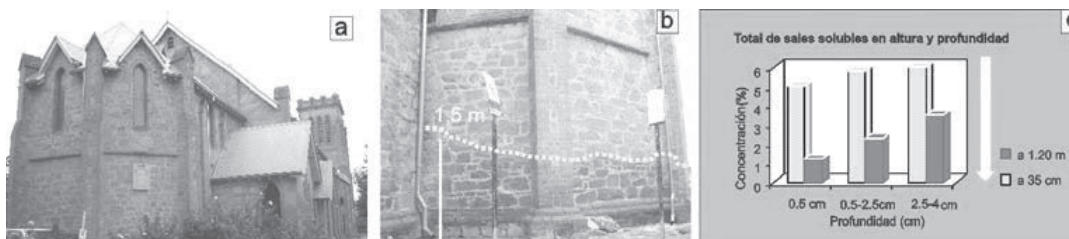
“Un buen ejemplo de ello es la ciudad de Adelaide en el Sur de Australia, construida básicamente sobre una antigua salmuera y fundada en 1836. Existen miles de edificios afectados por sales y cientos han sido tratados con ayudas de patrimonio de su ayuntamiento. El ascenso de agua capilar puede alcanzar en sus fachadas hasta 1.5m de altura. El total de sales solubles medidos por CI indica que la concentración de sales disminuye con la altura, como es lógico, puesto que ascienden desde el terreno”. (Lopez Arce, 2012). Las sales que se presentan en forma de eflorescencias o que se encuentran mezcladas con los materiales son principalmente cloruro sódico, sulfato sódico y nitratos. Los morteros y ladrillos que se estudiaron muestran el alto contenido de cloruros y nitratos que la piedra, la cual está formada por más sulfatos, después del mortero por ser más poroso.

FIGURA 2. ASCENSO DE AGUA POR CAPILARIDAD. IGLESIAS ST. JOHNS, ADELAIDE, AUSTRALIA (A). MARCA SOBRE LA FACHADA (B). CONCENTRACIÓN DE SALES SOLUBLES ANALIZADAS POR CI EN ALTURA Y PROFUNDIDAD. FUENTE. RECUPERADO DE LÓPEZ, P. DAÑOS POR CRISTALIZACIÓN DE SALES. INSTITUTO DE GEO CIENCIAS (CSIC-UCM),2007.

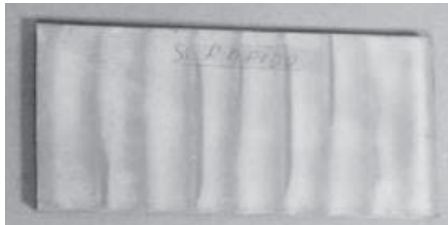
Velos de Horno. “Es la eflorescencia que aparece una vez cocido el ladrillo por la aparición de la denominada “capa de reacción” que se produce por la interacción entre la capa salina original y los componentes composicionales y micro estructurales del ladrillo” (Rincon & Romero, 2000). En la formación de esta patología hace parte la composición química y la textura. La interacción de la atmósfera del horno, si contiene SO_2 , son las responsables de la aparición.

FIGURA 5 VELOS DE HORNO.
Fuente. Recuperado de Mejía, S. Origen de las Eflorescencias. 2013.

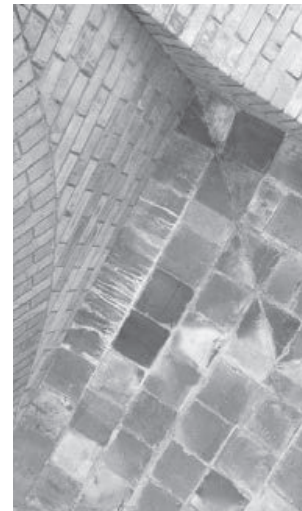
Depósitos de Carbonato de Calcio. Las causas que contribuyen a la formación de chorreaduras de carbonato de calcio, pueden ser molduras, bases, espuma de respaldo u otros materiales de construcción.

FIGURA 7. DEPÓSITOS DE CARBONATO DE CALCIO EN MUROS DE LA IGLESIA LAS NIEVES (TUNJA)
Fuente. Autores

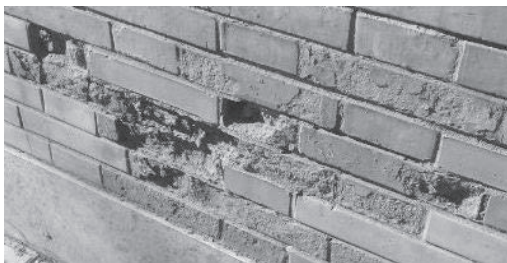
Lo que caracteriza al SO_4Mg es su gran solubilidad en agua y su alta expansión al cristalizar. En los ladrillos cocidos se puede encontrar SO_4Mg que sufre un proceso al disolverse en agua y recristalizar (Rincon & Romero, 2000).

FIGURA 8. EFLORESCENCIAS DE SULFATO MAGNÉSICO.
Fuente. Recuperado de <https://obrasyreformasedefer.com/autor/admin/>

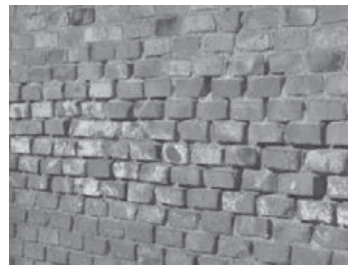
Eflorescencias de Vanadio. “Se presentan en forma de manchas de color verde amarillento o amarillo de azufre y no se eliminan por cepillado con las eflorescencias de sulfatos. Generalmente se deben a materias primas o combustibles” (Rincon & Romero, 2000).

FIGURA 10. EFLORESCENCIAS DE VANADIO.
Fuente. Recuperado de <https://construcciontecnicasmc.wordpress.com/2015/05/23/eflorescencias/>

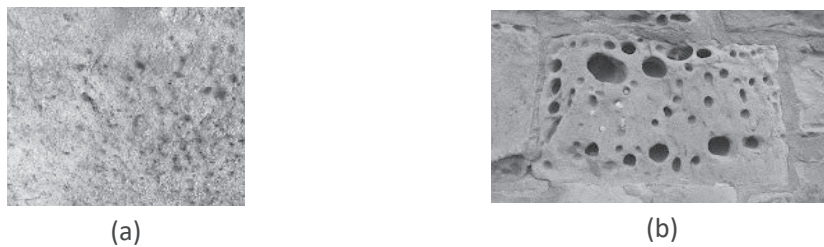
(Becerra, 2009) describe que la “alveolización es un caso especial de desintegración granular. Se produce cuando la erosión de los granos ocurre diferencialmente en la superficie de la roca”; por su parte, (Valdeon, Esbert, & Marcos, 1985) se refiere a la alveolización como “un fenómeno alterológico caracterizado por la formación y desarrollo de huecos o cavidades de diferentes tamaños y morfologías, llamados alveolos, en el seno de las rocas”. Debido al crecimiento de los cristales en fisuras y poros de la roca, la cual produce tensiones locales que afectan la resistencia de la misma. Adicional a esto (Valdeon, Esbert, & Marcos, 1985) afirma que si en el crecimiento de dichos cristales hay además fenómenos de hidratación, favorecidos por el aumento en la humedad relativa del aire, el desmoronamiento de las superficies rocosas es aún más rápido. En la figura 13 se muestran un ejemplos de alveolización.

FIGURA 13. (A) ALVEOLIZACIÓN EN PAÑETE DE VIVIENDA DE LA CIUDAD DE TUNJA;
(B) ALVEOLIZACIÓN EN SILLAR DE LA IGLESIA DE SANTA MARÍA
Fuente. (a) Autores; (b) Recuperada de https://www.geocaching.com/geocache/GC6RM4T_iglesia-de-santa-maria?guid=e2fff2e6-6a29-4eb9-b32a-2d3b1f28c6b2
