# HUELLAS DE LEO KOOP EN LA ARQUITECTURA TRADICIONAL BOGOTANA

Alexandra Toro O\*  
Lars Schanrholtz\*\*

El presente artículo se centra en la valoración patrimonial de la edificación ubicada en la Avenida Caracas No. 37-63, propiedad de la señora Elsa Koop de Pombo, nieta de Leo Siegfried Koop Koppel, alemán, creador de la cervecería Bavaria en Colombia.

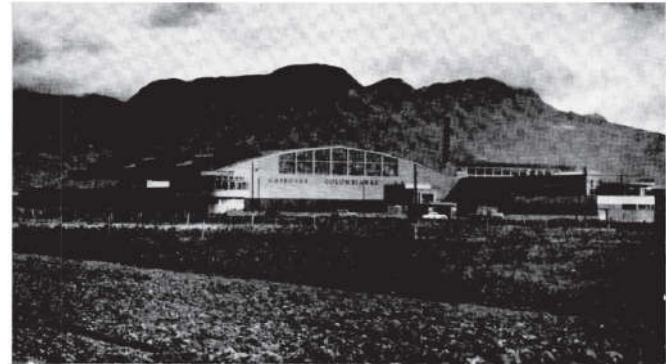
Foto 12. Fábrica de gaseosas colombianas. FUENTE: Revista Proa No. 58, Abril de 1952. <http://www.banrepcultural.org/sites/default/files/proa058.pdf> (22.04.14)

colombiano, de familia alemana. El principal valor de esta edificación es tecnológico, pues la distancia libre entre apoyos es del 70 Mts.

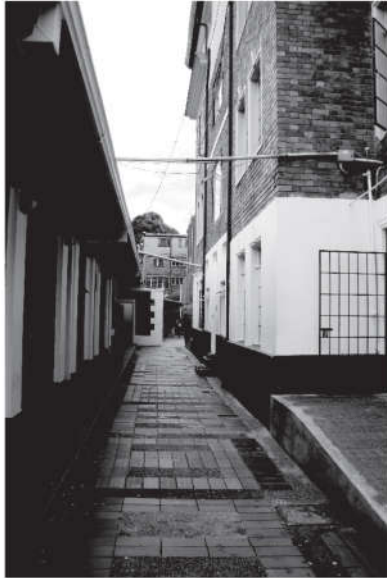
Foto 13. Separación entre edificación principal y volumen garaje . FOTO: A. Toro

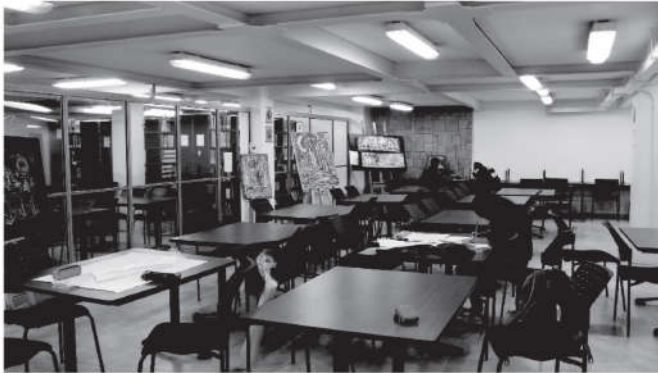
Foto 15. Biblioteca actual en el sótano de la edificación.  
FOTO. A. Toro

Cuando la Universidad Cooperativa de Colombia adquirió el inmueble en el año 1992, existía este sótano abandonado; se aumentó su profundidad de excavación y aprovechando el refuerzo estructural de la edificación, se le dio el actual uso de biblioteca.

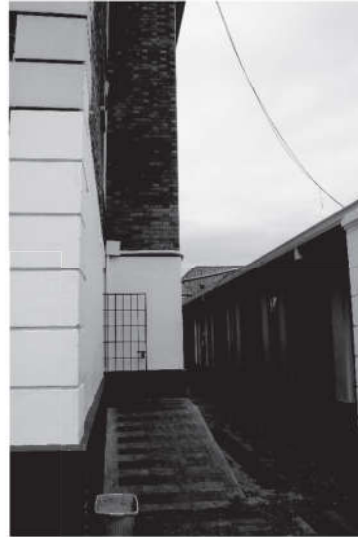
Foto 17. Volumen en la parte posterior del predio. FOTO: A. Toro

La edificación es exenta, los aislamientos laterales están libres. En cuanto al aislamiento posterior, si bien se trata de un volumen original, la construcción en la parte posterior carece de características, desde su diseño inicial, que la hagan representativa. Según la licencia original, se localizaba un volumen de un piso, de 6 metros de profundidad, destinado a garajes, lavaderos y jardín de niños.

Con el cambio de uso del predio a universidad, este volumen fue destinado a uso de auditorio y su profundidad ampliada a 9 metros.

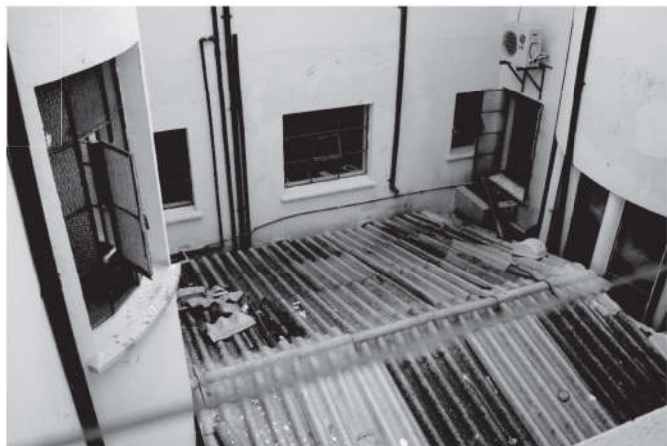
Foto 18. Teja que cubría el patio central . FOTO: A. Toro

Originalmente había un patio central cubierto a nivel de primer piso con una teja.

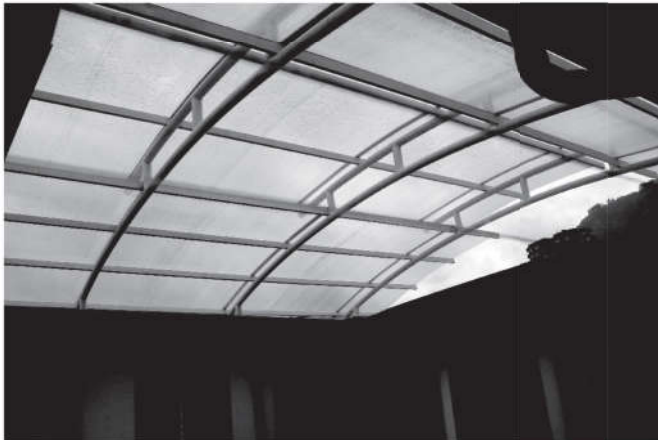
Foto 19. Marquesina que actualmente cubre el patio central . FOTO: A. Toro

Esta teja fue retirada recientemente, y el patio está cubierto a la altura de la mansarda con una marquesina que permite que se siga cumpliendo la función de ventilación e iluminación pero protege de la lluvia. Es el espacio central de la edificación y alrededor del cual se desarrollan las circulaciones y los espacios.

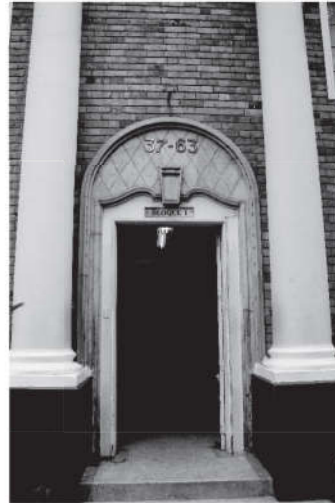
Foto 20. Acceso principal . FOTO: A. Toro

El acceso principal a la edificación se realiza sobre la Avenida Caracas. La puerta principal está en la fachada oriental, en el cuerpo central, en un vano ornamentado y decorado en piedra tallada. Se accede a través de un zaguán que dirige a la escalera principal.

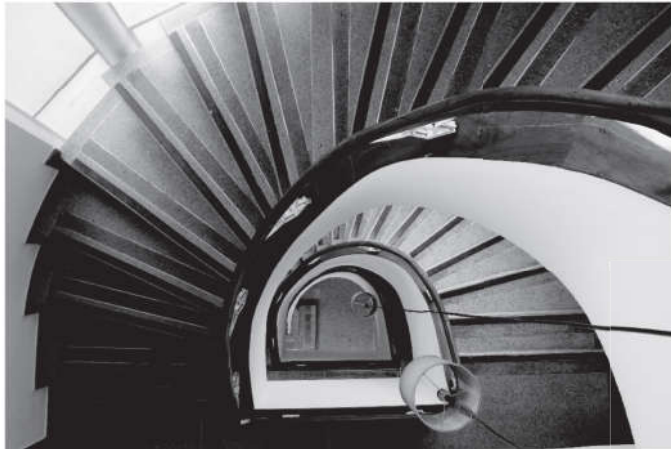
Foto 22. Escalera principal FOTO: A. Toro

La escalera principal es en granito pulido (no original), con baranda original en madera y metal.(originales)

- La escalera principal además de hacer parte de la tipología, es valiosa como elemento de diseño, debe conservarse en su totalidad, en materiales y elementos, estos incluye peldaños y baranda.

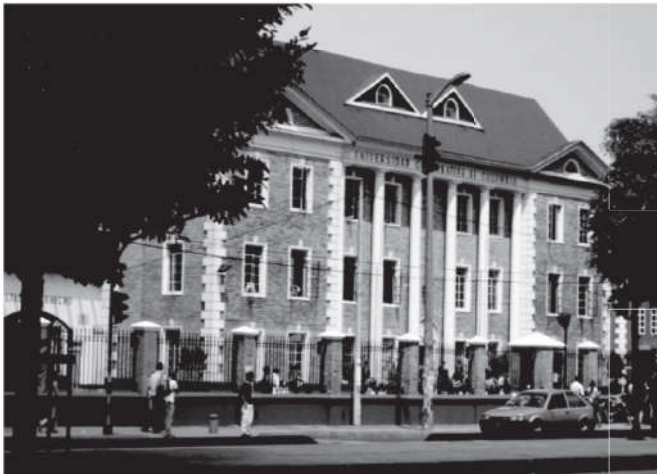
Foto 24. Fachada principal . FUENTE: Universidad Cooperativa

La fachada es en ladrillo a la vista, con almohadillados en concreto en las esquinas.

Fachada principal: es la fachada oriente. Es simétrica; se aprecian 3 cuerpos: un cuerpo central con 6 columnas redondeadas de altura total de la edificación, y dos cuerpos laterales limitados con tímpanos.

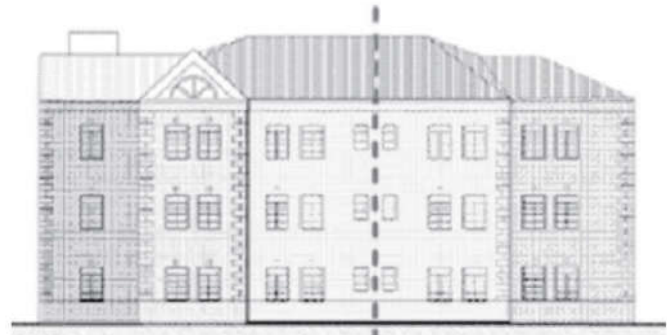
Plano 13. Esquema fachada lateral . FUENTE: Esquema A. Toro sobre levantamiento del Arq. Giovanni Orozco.

Fachadas laterales: Las fachadas Norte y Sur son iguales; son asimétricas. Se destaca un cuerpo lateral limitado con un tímpano. El cuerpo central es simétrico en sus vanos.

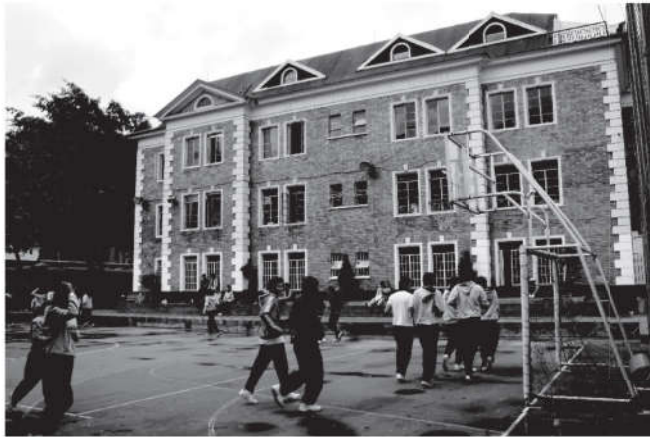
Foto 25. Fachada lateral norte . FOTO: A. Toro  
Las 4 fachadas están integradas por una cornisa y por un zócalo en concreto. En la fachada oriental, este zócalo se transforma en materia.

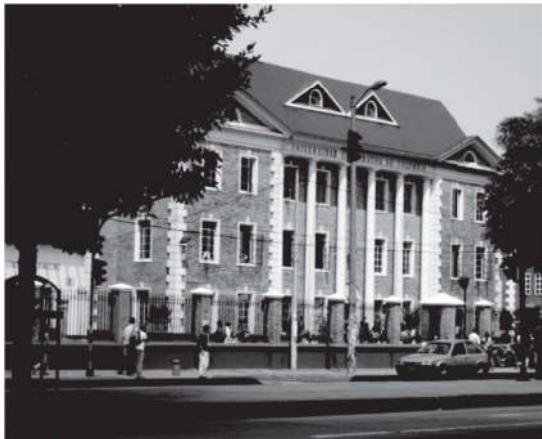
Foto 26. Edificación en los años 90 (Nótese la cubierta original) FUENTE: Universidad Cooperativa.

La cubierta original tenía una pendiente ligeramente inclinada. En el año 1998 fue modificada a fin de obtener un cuarto piso como área útil bajo cubierta inclinada para proveer más aulas.

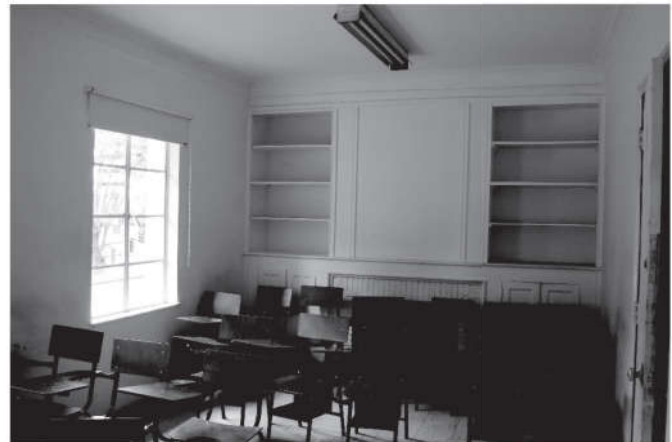
Foto 27. Chimeneas en espacios interiores FOTO: A. Toro.

Los dos espacios centrales del segundo y tercer piso contra el frente de la edificación cuentan aun con las chimeneas originales y los muebles que hacían parte del diseño integral.

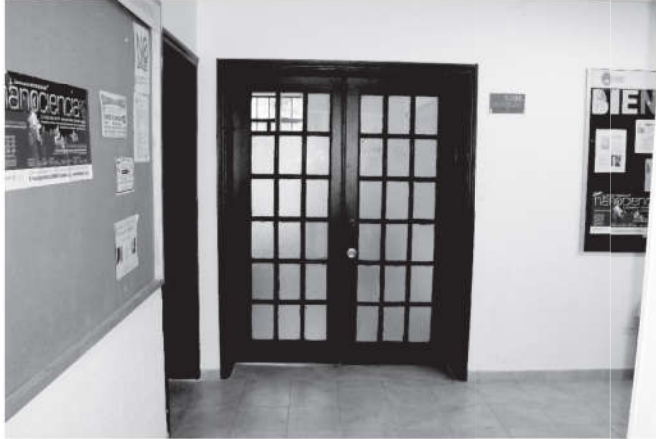
Foto 28. Carpintería en madera FOTO: A. Toro

Las puertas interiores son en madera con vidrio. Se conservan originales.

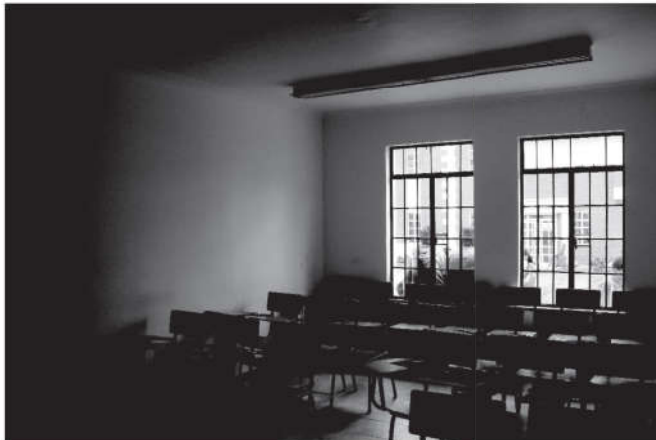
Foto 29. Ventanería FOTO: A. Toro

La ventanería es metálica. Se conserva original, salvo el reemplazo que se hizo sobre el costado occidental. Su diseño es vertical y subdivisiones internas horizontales.

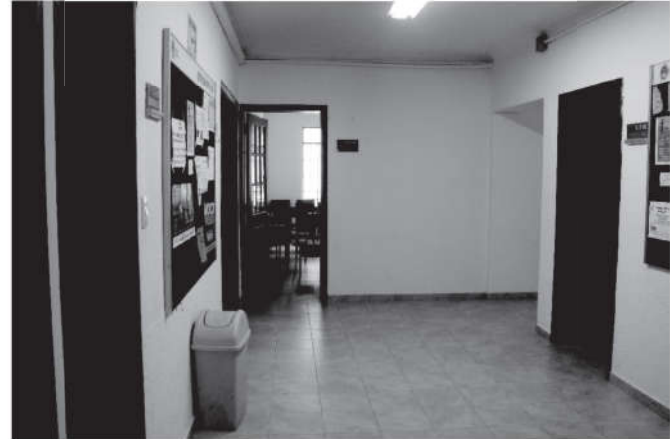
Foto 30. Acabado de pisos. FOTO: A. Toro

El acabado del primer piso es baldosín. (No original).

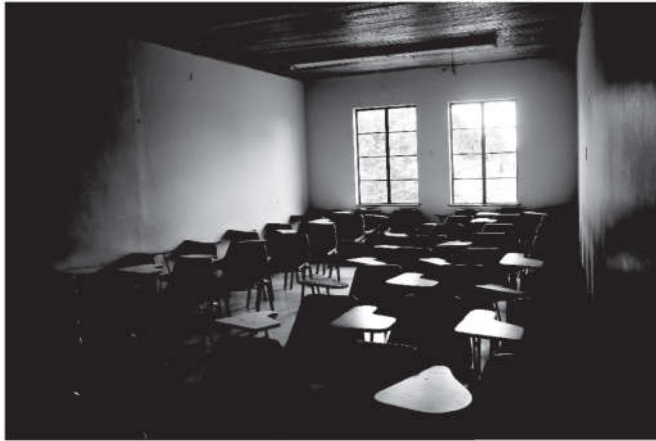
Foto 31. Cielo Raso original. FOTO: A. Toro

La mayoría de los cielorrasos se encuentran pañetados y pintados. Sin embargo, algunas aulas conservan el cielorraso original en madera.

Algunos espacios tienen cielorrasos con molduras, algunas de ellas de reciente instalación. En la mansarda los cielorrasos son en plafones y dry wall.

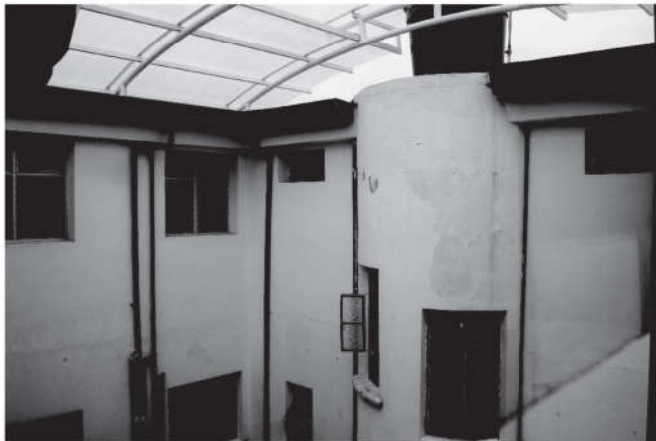
Foto 32. Acabado de Muros. FOTO: A. Toro

Los espacios interiores, corredores y patio interior están pañetados y pintados en color blanco.
